## Effacement d'un chapelet de cinq étangs sur le ruisseau du Val des Choues

### L'opération

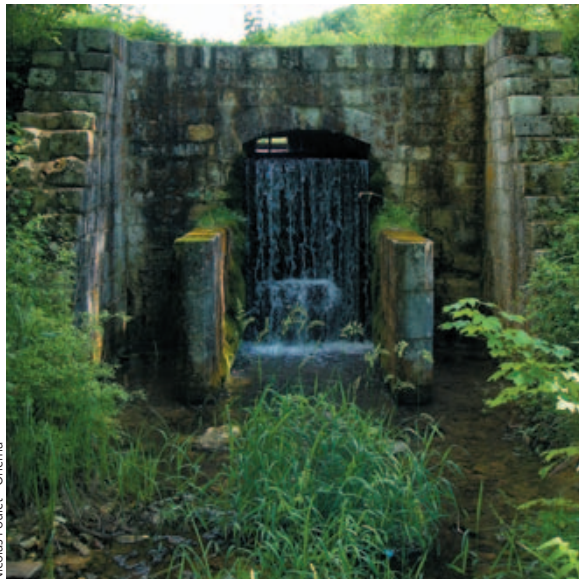
La digue de l'étang patrimonial conservée

L'étang situé tout en amont n'a pas pu être effacé car il possède une forte valeur patrimoniale (historique et faunistique). Cet étang était relié aux autres étangs par le cours d'eau et par un canal parallèle (à vocation piscicole). Afin de limiter les assèchements du cours d'eau, l'intégralité du débit sortant de l'étang a été redirigée vers le ruisseau par démantèlement du seuil de partage des eaux assurant l'alimentation du canal et comblement partiel de ce dernier dans sa partie amont. Des aménagements permettant de diversifier les habitats dans le cours d'eau original ont été réalisés (pose de blocs calcaires) et un moine hydraulique sur le plan d'eau amont a été posé.

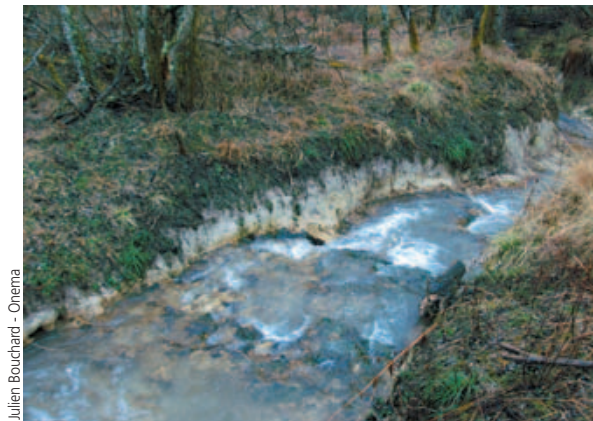
Le ruisseau du Val des Choues recrée son lit dans les vases des étangs - mars 2009

encourageants : les débits hivernaux de la première année ont permis au ruisseau de recreuser son lit sur la quasi totalité du linéaire restauré. Le cours d'eau a repris un tracé légèrement sinueux dans un lit globalement très peu encaissé (berges de 10-20 cm de hauteur). La première réponse a été meilleure que celle attendue, le lit a évolué très vite en faveur d'habitats biogènes liés à la présence d'embâcles et de bois mort. Toutefois, les alluvions grossières (petits galets, graviers et sables) restent peu nombreuses, le fond du lit reste vaseux.

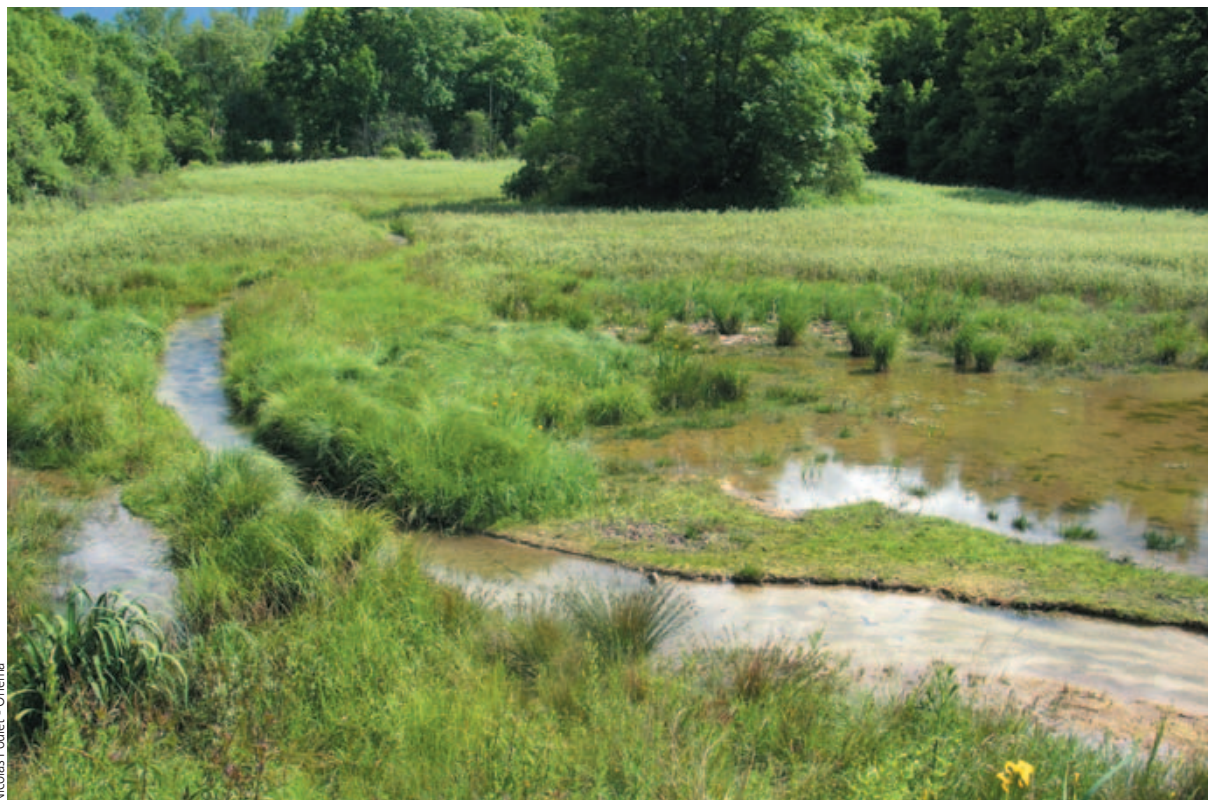
Nouveau tracé sinueux du cours d'eau - juin 2009

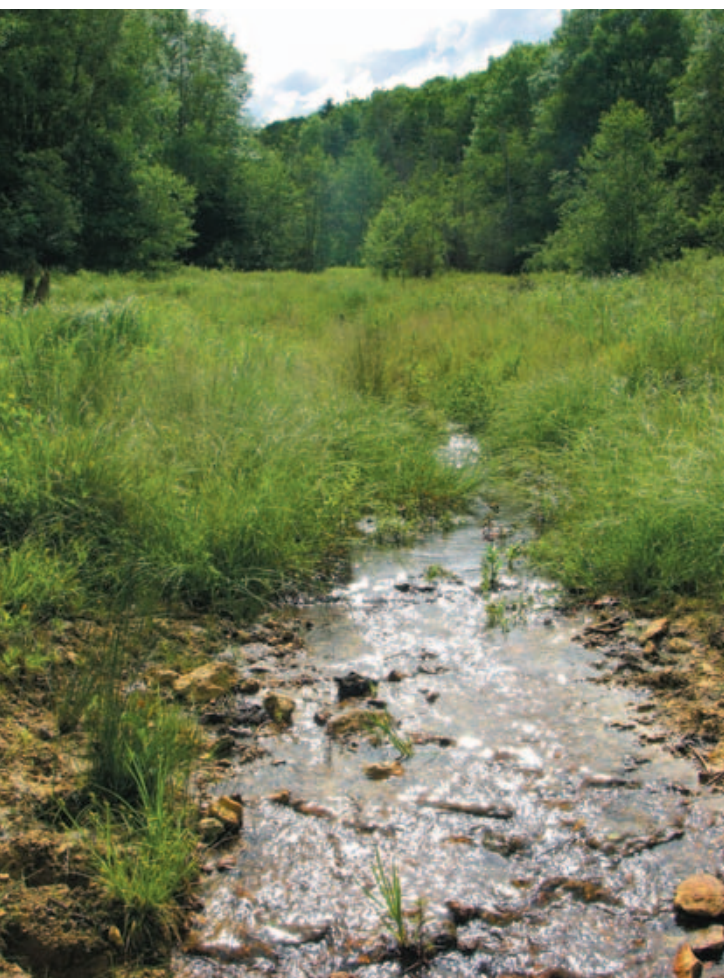
*Le ruisseau du val des Choues dans la retenue des anciens étangs. Détail sur la granulométrie du cours d'eau - juin 2009*
