# *Restauration de la continuité écologique et préservation de la Moule perlière*

*Life « nature », un outil de mise en œuvre des politiques Natura 2000 / TVB*

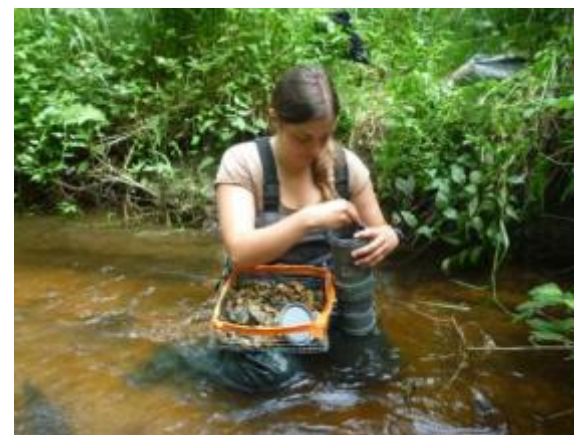
- Mise en évidence des modifications d'habitats dues aux ouvrages hydrauliques : Protocoles **QUALPHY**, **IAM**, fabrication **pièges à sédiments**, sondes potentiel **Red-ox** et **bâtonnet de pin**.

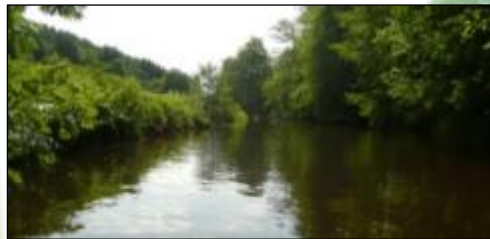
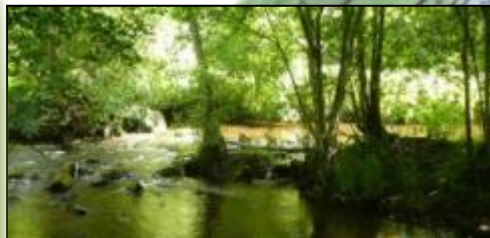
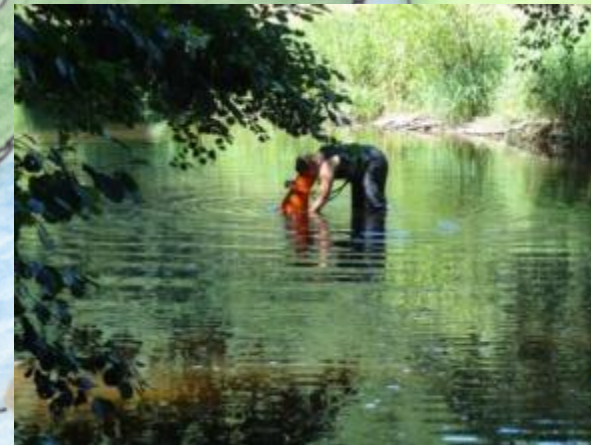
- Petit moulin Cadoux : ouvrage transversal. Longueur : 37 mètres. Hauteur de chute originelle proche de 130 centimètres.... Etat de ruine... abrogation de droit d'eau et dérasement.

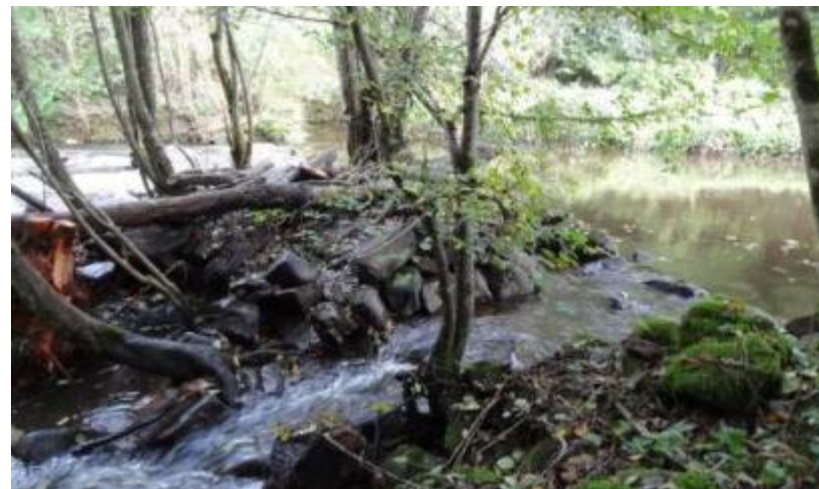
**Démontage aérien, sans traîne  
des fûts**

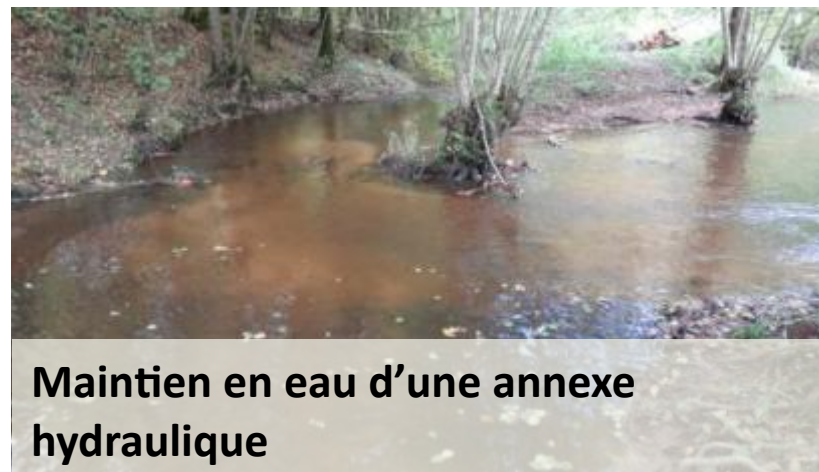
**Maintien en eau d'une annexe  
hydraulique**

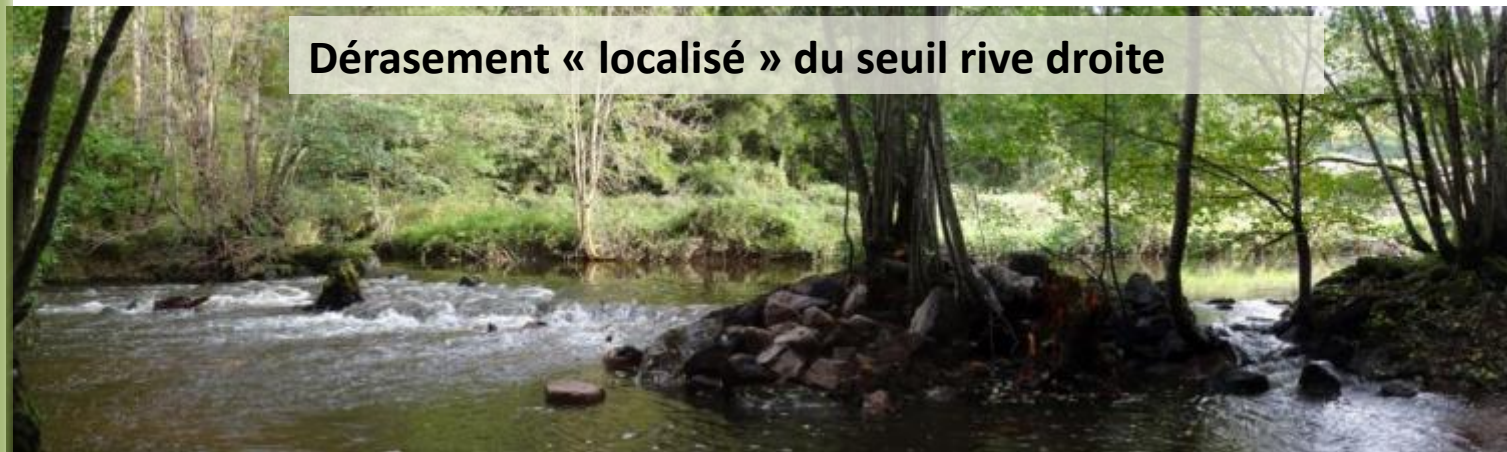
**Dérasement « localisé » du seuil rive droite**

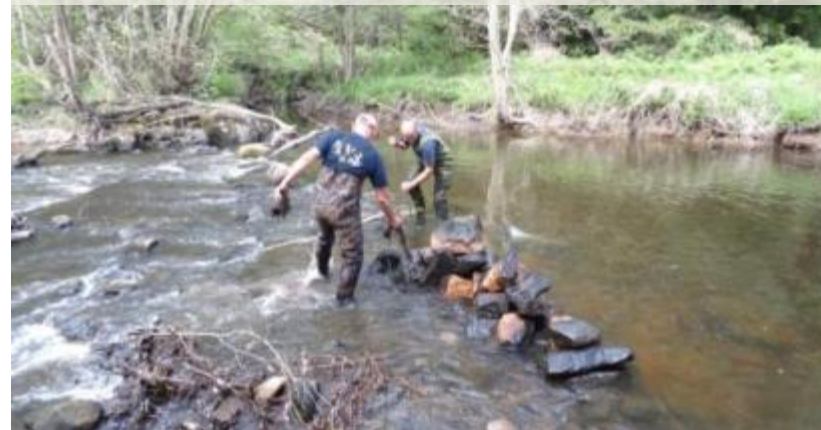
**Reprise des blocs en crête de l'ouvrage**

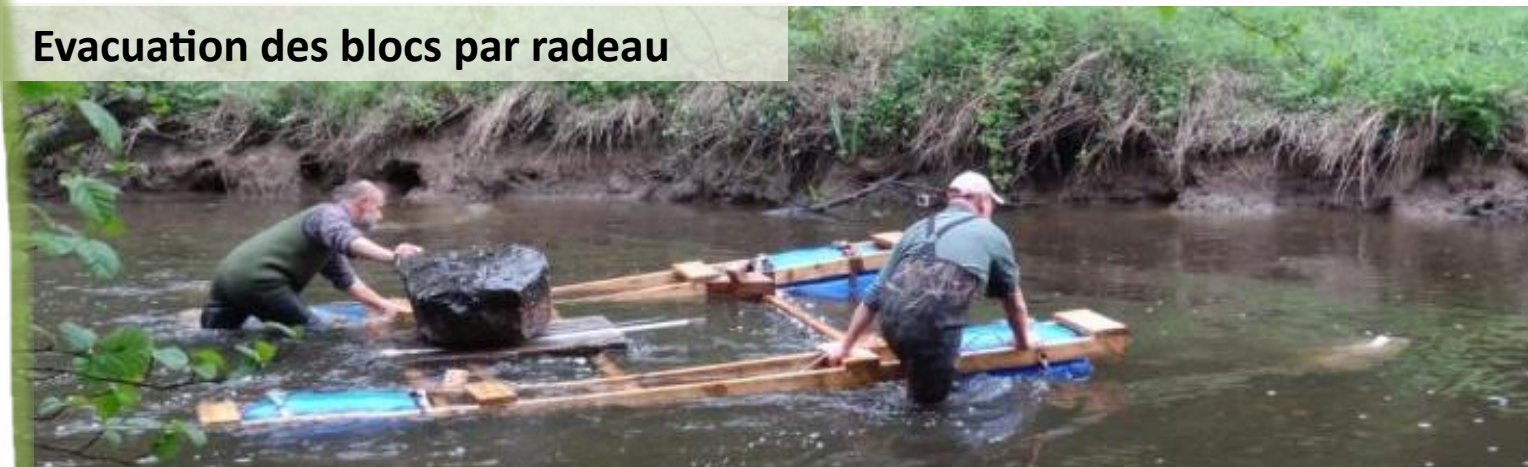
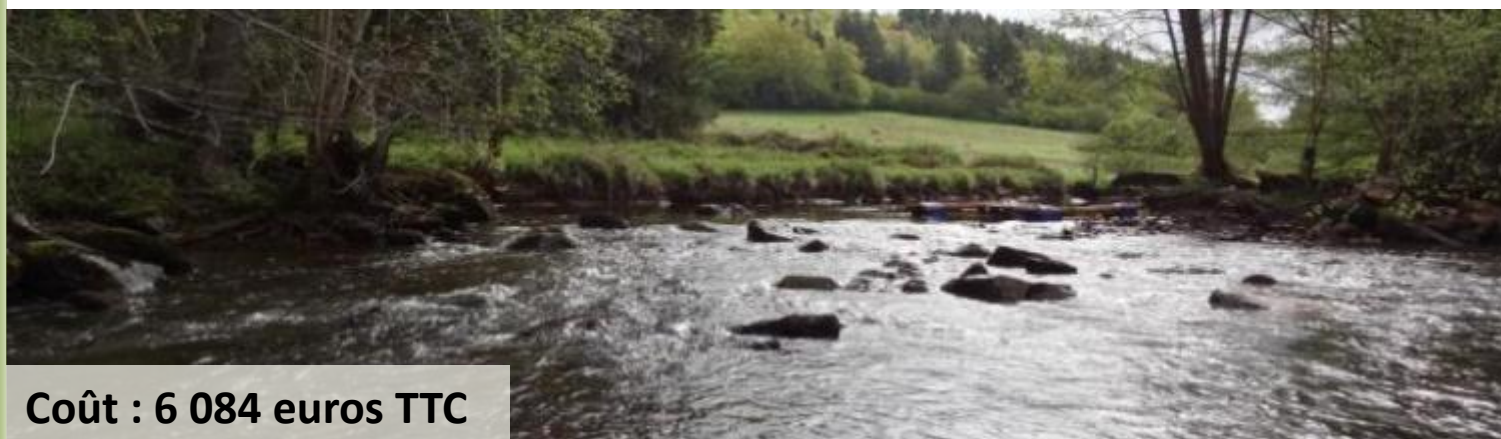
**Evacuation des blocs par radeau**

**Coût : 6 084 euros TTC**

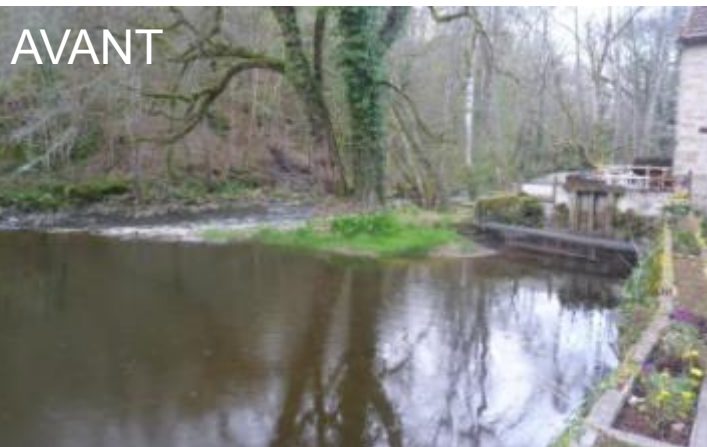
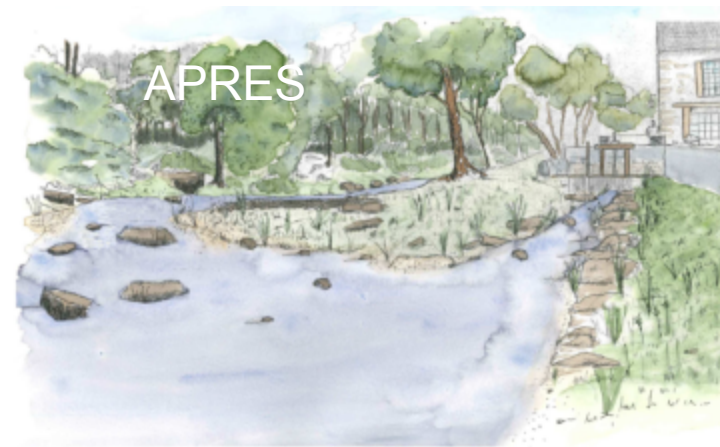
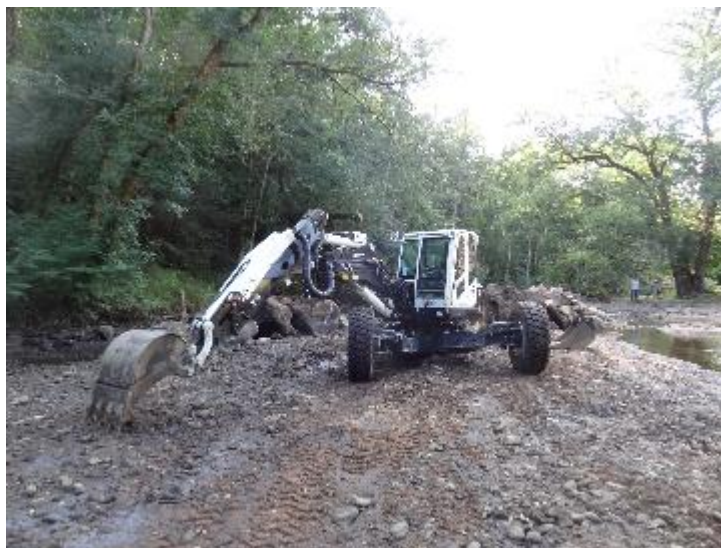
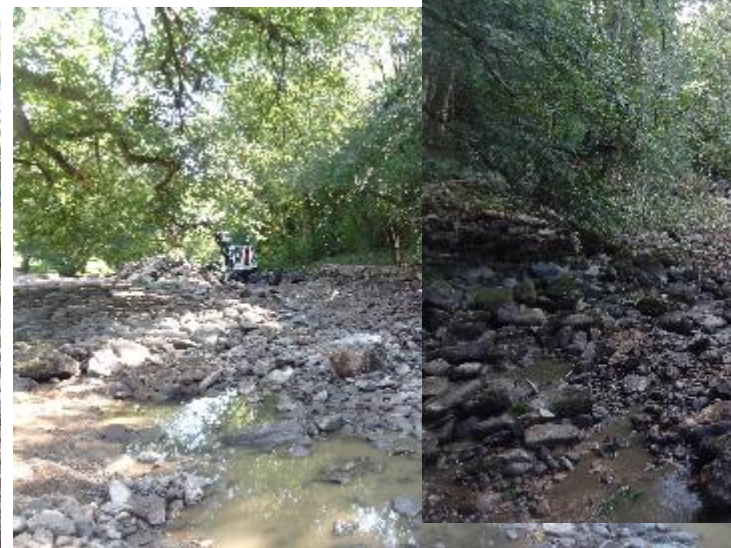
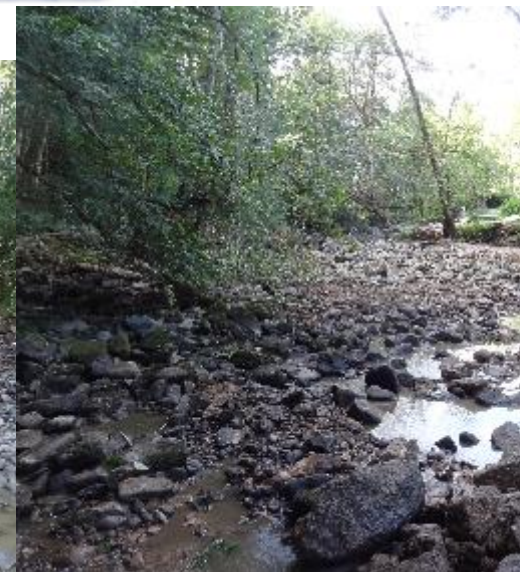
- Moulin des Templiers, Michaud et Rochette :
  - *Arasement*

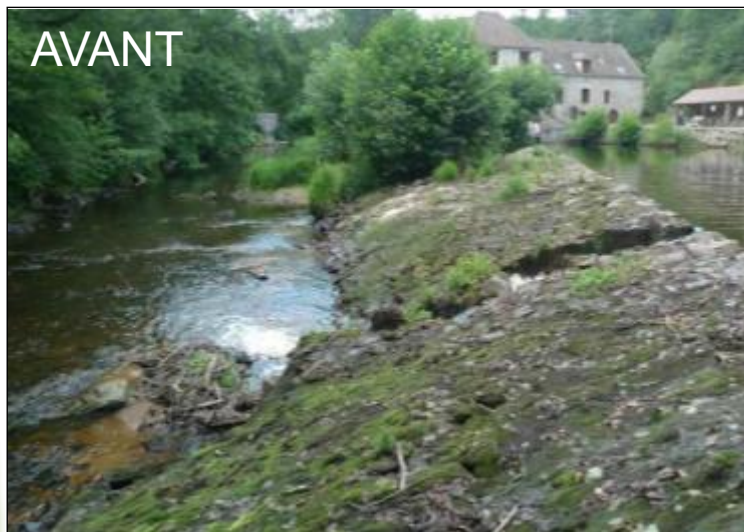
AVANT

- Moulin Cadoux :

- *Arasement localisé et rampe en enrochement multi-espèces*

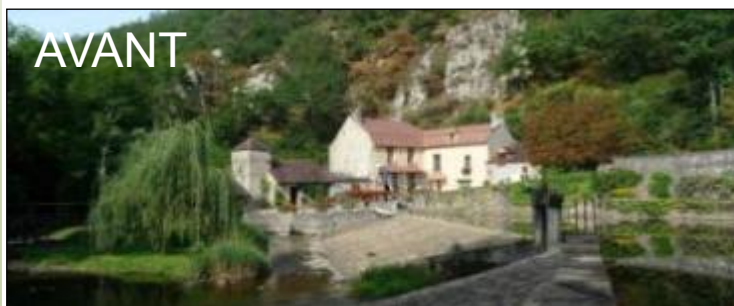
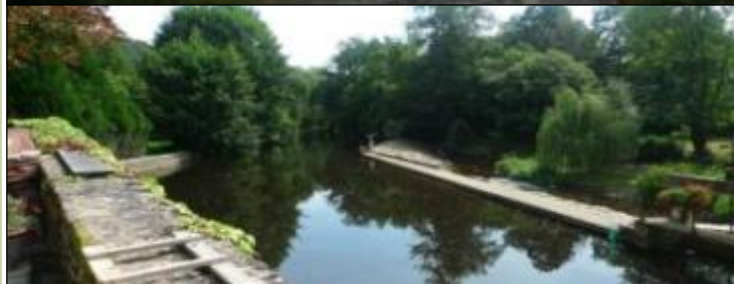
AVANT

- Moulin Sapin :

- *Rivière de contournement*

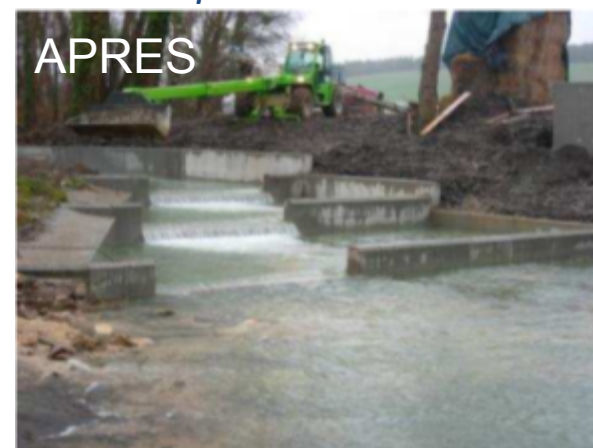
- Moulin Léger :
  - *Installation d'une passe en ride de blocs multi-espèces*

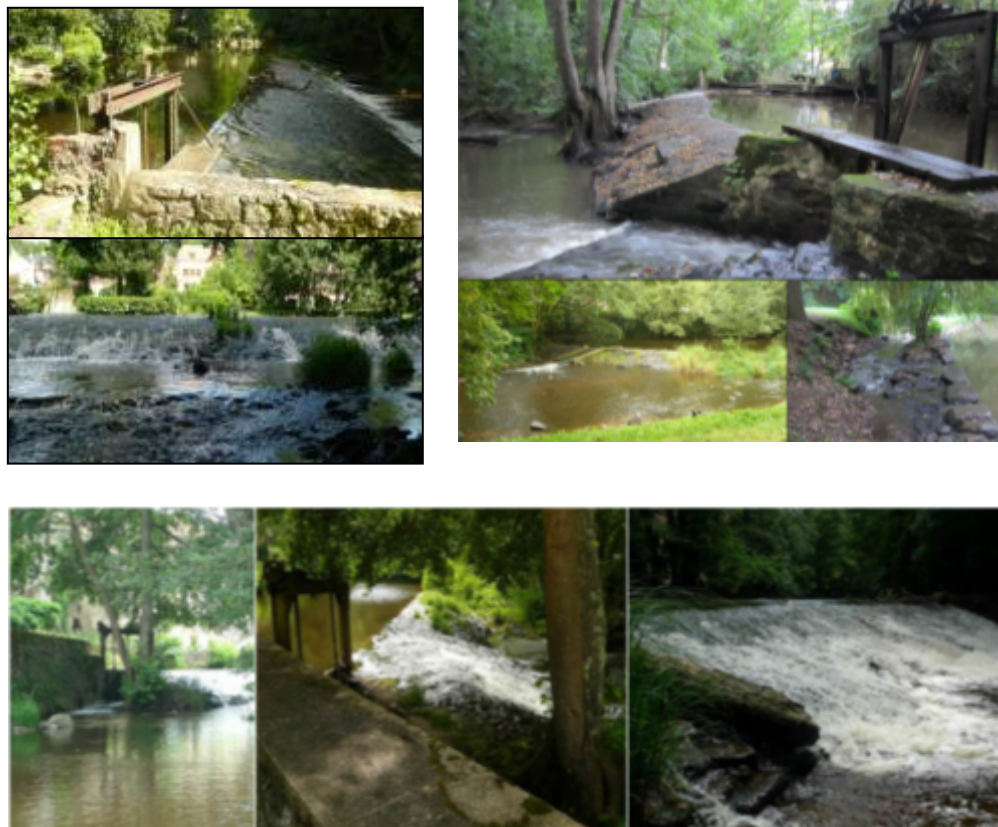
- Moulins Nageotte, Poichot, Mathey, Gros et ancien seuil du lavoir de Pontaubert :
  - *Dérasement et aménagements paysagers*
