Passage à petite faune : l'exemple du Cheylas en Isère

Présentation de l'action

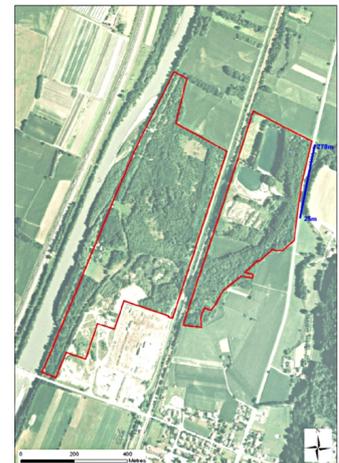
En bleu la zone de passage sur la RD523
En rouge la délimitation de la zone en APPB

La zone de franchissement représente un corridor de 260 mètres de large environ correspondant au secteur où les boisements (coteau à l'est et boisement mésohygrophile à l'ouest) sont les plus rapprochés.

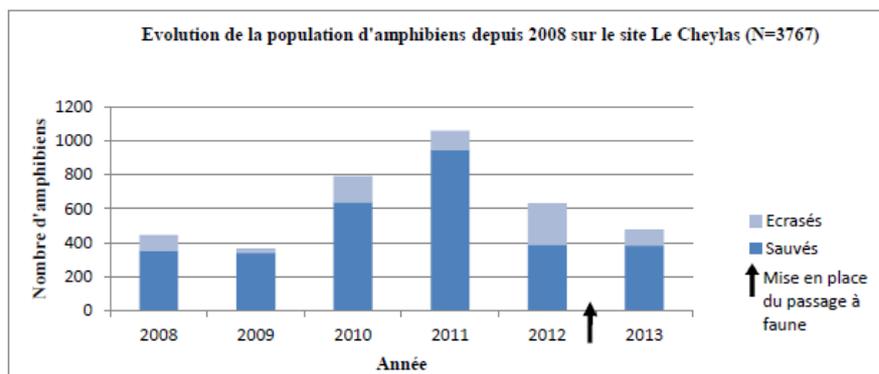
Histogramme représentant l'évolution de la population d'amphibiens sur le site Le Cheylas depuis 2008

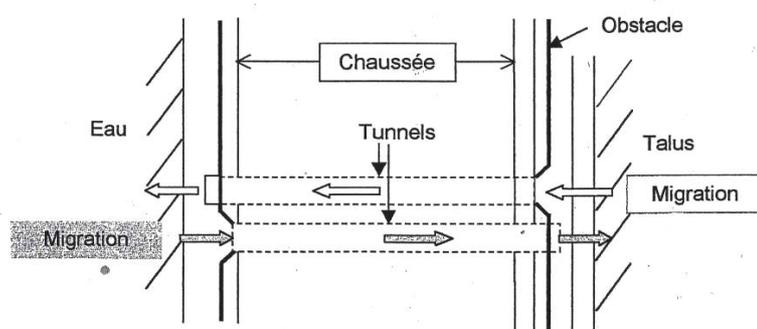
Principe du passage à faune du Cheylas © Egis

Le passage est composé :

- d'un *dispositif de collecte* sous la forme de caniveau en U (à l'est dans le sens de la migration pré-nuptiale) et en L (à l'ouest dans le sens des déplacements post-nuptiaux) avec ajout d'un bavolet pour prendre en compte les spécificités de la rainette verte dont les aptitudes au franchissement sont plus développées que les autres espèces concernées et habituellement visées par ces dispositifs.
- de *fosses de capture ou sas d'entrée* dans les traversées sous chaussées.
- de *traversées « à sens unique »* régulières (espacement inférieur à 50 mètres) sous forme de caniveaux de 400 mm de section recouverts d'une plaque.

Chaque traversée est composée de deux conduits parallèles pour assurer une séparation des flux, nécessaire au vu des effectifs concernés (plus de 750 individus). Les individus, une fois dans le caniveau ou la fosse, ne peuvent qu'emprunter les traversées sous chaussée.

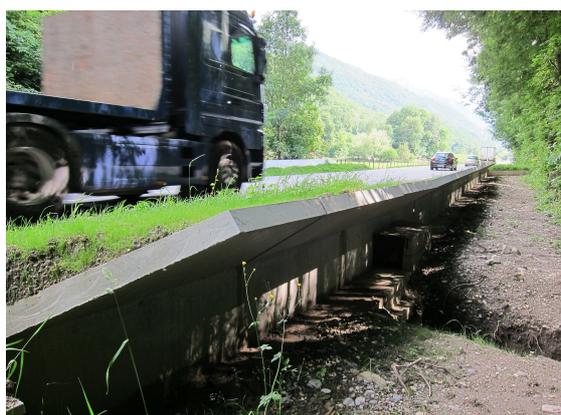
Passage à faune du Cheylas, vue sur le bavolet
© A. Daloz - Aten

- Section de 400 mm, la hauteur ne permettant pas aux amphibiens de ressortir une fois à l'intérieur,
- Épaisseur du béton de 50 mm pour présenter une résistance suffisante aux tassements (proximité de la circulation de véhicules),
- Ajout d'un bavolet pour prendre en compte les spécificités de la rainette verte.

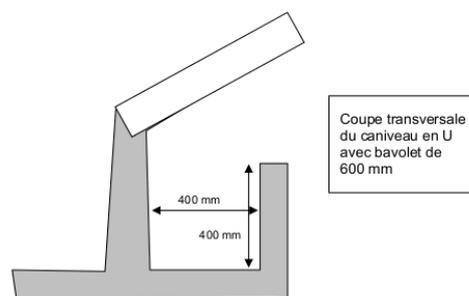
Coupe transversale du caniveau en U avec bavolet de 600 mm

Les caniveaux en U et en L disposés de part et d'autre de la chaussée présentent les caractéristiques suivantes :

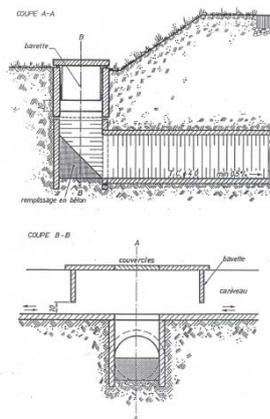
Les fosses ou sas d'entrée assurent une efficacité du dispositif en incitant les individus circulant dans le caniveau à traverser via l'aménagement d'une zone couverte au droit de l'entrée. Cette fosse permet de guider les individus. Le sas, coffré ou construit à partir d'éléments préfabriqués en béton, est équipé d'un couvercle fixé et de bavolets en caoutchouc limitant la pénétration de la lumière et la circulation de l'air.

Détails de la fosse © Egis
