## **Passages inférieurs toute faune et ouvrages hydrauliques : Étude de l'attractivité et complémentarité avec les autres aménagements pour la faune**

**Maîtrise d'ouvrage / gestionnaire :** Département de l'Ain

**Nom de la voie :** RD 884

**Commune :** Saint-Jean-de-Gonville

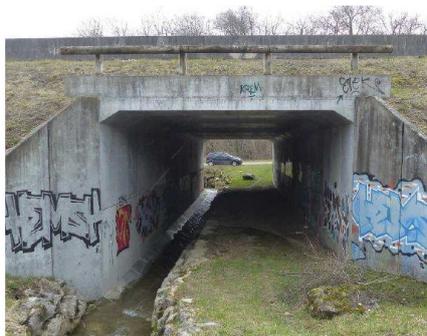
*Figure 1 :Ouvrage OH9M – Photo Département de l'Ain*

Caractéristique de l'ouvrage OH9M: Il s'agit d'un ouvrage inférieur hydraulique mixte, de 4 m de hauteur pour 6 m de large. Le substrat est naturel et constitué de terre et d'enrochement le long du cours d'eau. Les habitats naturels adjacents sont constitués de boisements et de prairies. Les perturbations anthropiques sont qualifiées de fortes.

- Type : ouvrage inférieur hydraulique mixte
- Hauteur : 4m
- Largeur : 6 m
- Substrat : Naturel (terre et enrochement le long du cours d'eau)

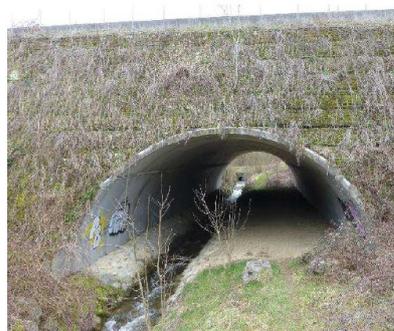
*Figure 2 :Ouvrage OH10M – Photo Département de l'Ain*

Caractéristique de l'ouvrage OH10M : Il s'agit d'un ouvrage inférieur hydraulique mixte, de 4,5 m de hauteur pour 9,1 m de large. Le substrat est naturel et constitué de terre et d'enrochement le long du cours d'eau. Les milieux adjacents sont des parcelles agricoles. Les perturbations anthropiques sont qualifiées de fortes.

- Type : ouvrage inférieur hydraulique mixte
- Hauteur : 4.5m
- Largeur : 9.1 m
- Substrat : Naturel (terre et enrochement le long du cours d'eau)
