## Effacement d'un seuil sur la Rivière du Tacon

**Maîtrise d'ouvrage / gestionnaire** : Département de l'Ain

**Nom de la voie** : RD 1084

**Commune** : Valserhône

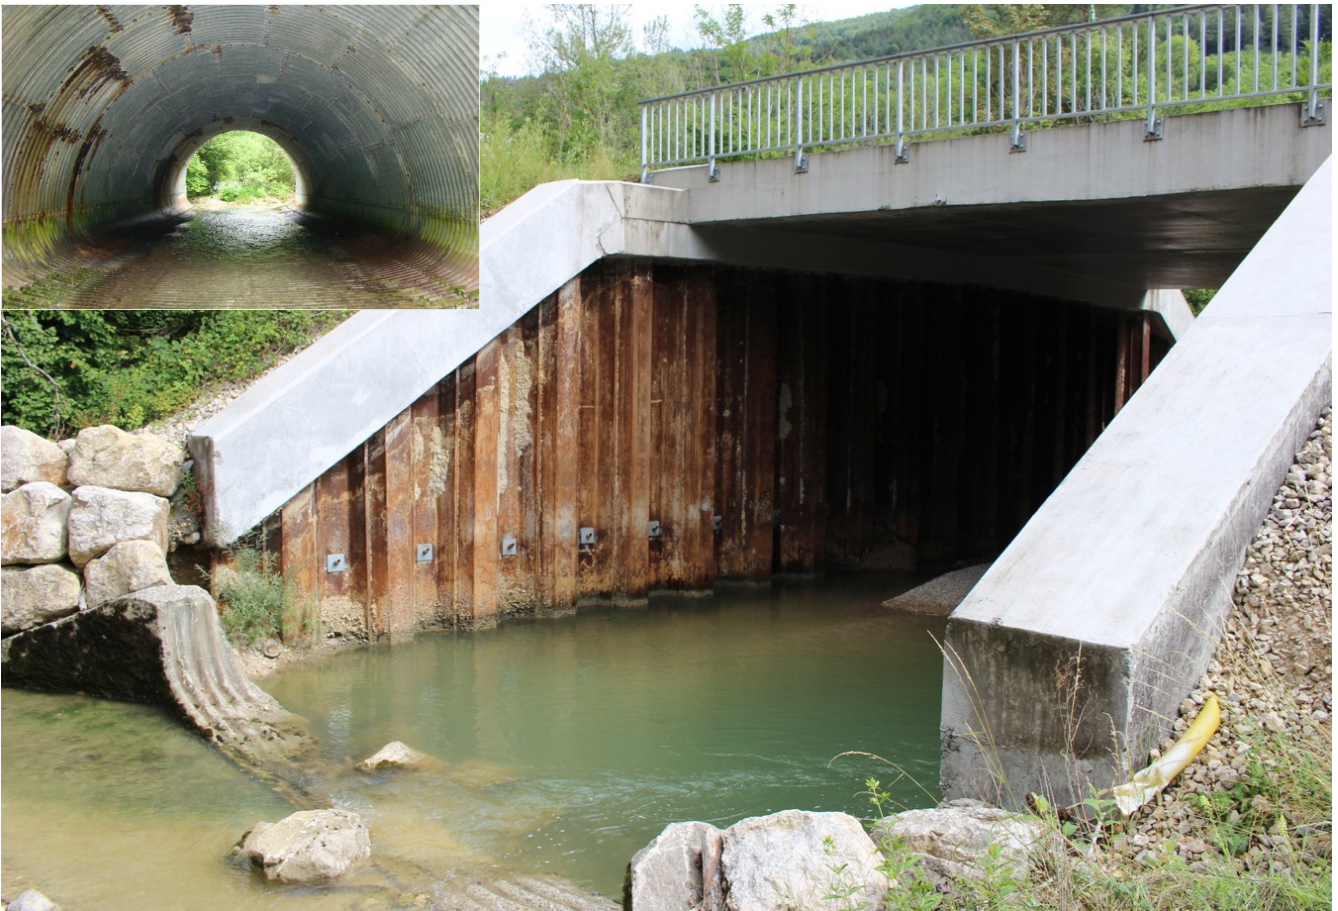
*Figure 1 : Ouvrage de franchissement du Tacon, vue de l'amont  
État initial en haut à gauche, après travaux en 2022 en bas à droite  
Photos Département de l'Ain – Cerema Centre-Est*

L'ouvrage initial est une buse métallique de 30 m de long environ avec une ouverture de 4,38 m de hauteur intérieure sur 6,76 m de largeur intérieure. A l'étiage, il génère une lame d'eau de 5 cm et une chute de 0.25 m à l'aval sans fosse d'appel.

Les eaux de ruissellement issues des opérations de salage hivernal ont fini par provoquer la rouille de l'ouvrage initial de la traversée du Tacon par la RD 1084, ce qui a conduit à devoir refaire le tablier du pont. L'état de la buse et les financements de l'Agence de l'eau pour restaurer les continuités piscicoles ont été l'occasion de revoir complètement l'ouvrage. Le projet s'est donc orienté vers la suppression de la buse et la reconstruction du tablier.

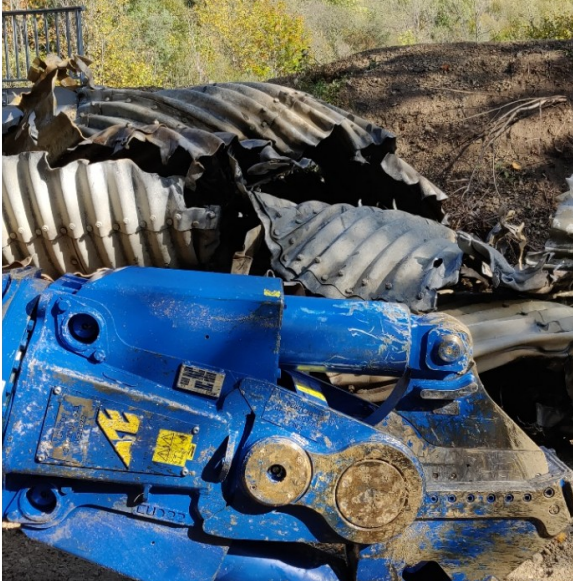
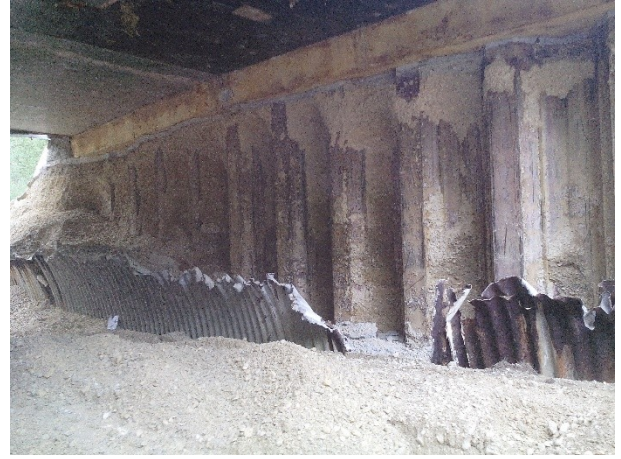
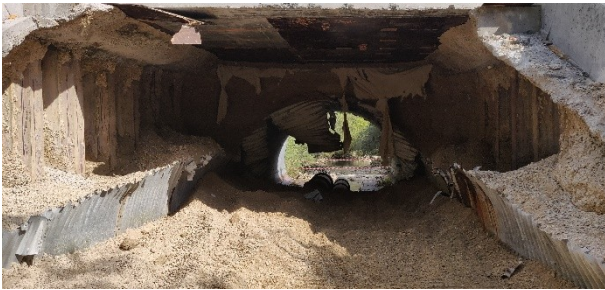
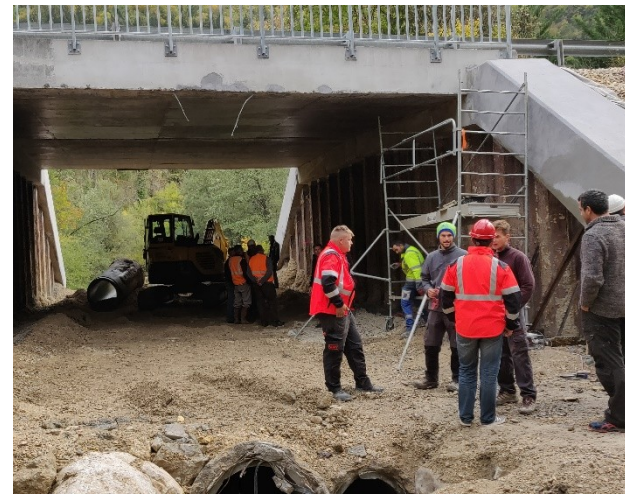
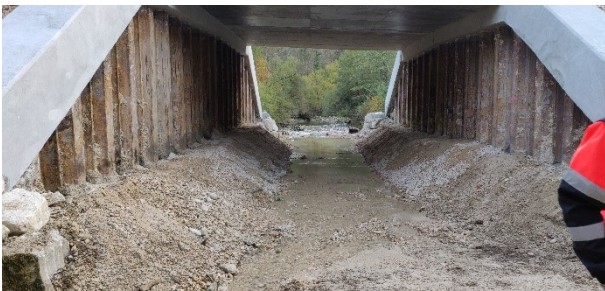
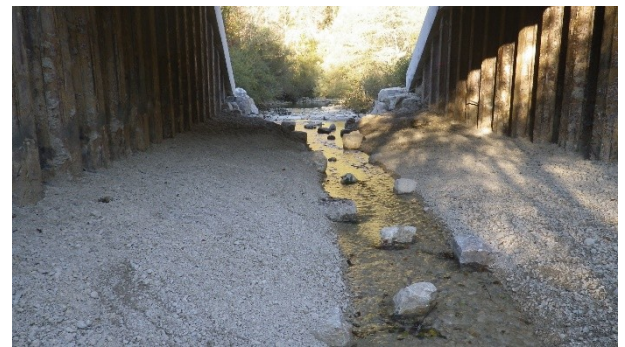
Figure 2 : planche photos du déroulement des travaux de suppression de la buse de Tacon.  
(photos Département de l'Ain)

Une fois le tablier posé, la buse a été démontée et découpée à sec. Pour ce faire, le cours d'eau a été canalisé dans une buse PEHD sous une piste d'accès elle-même sous le pont.

Ensuite, un lit mineur a été reconstitué avec banquettes latérales et pose de blocs.
