RAPPORT
Retour d'expérience
spécifique : Suivis
d'ouvrages expérimentaux
dédiés aux chiroptères

Suivi acoustique sur le chirodoc du Millonnais sur l'autoroute A89

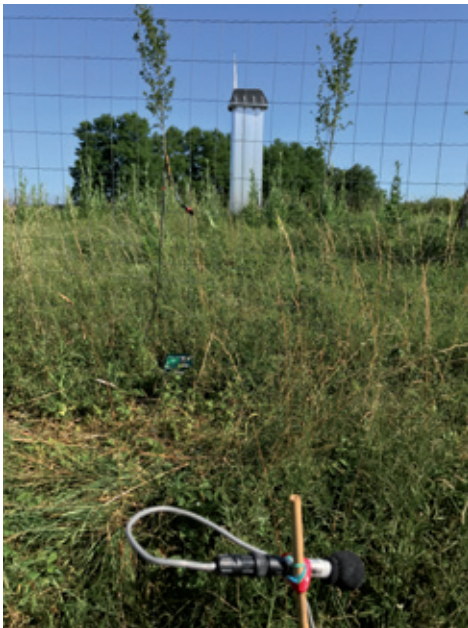
Figure 1 : Suivi acoustique au niveau du portique

- des suivis acoustiques (Figures 1 et 3), par la pose d'enregistreurs d'ultrasons. Cette méthode, basée sur la trajectographie, permet de connaître le nombre de franchissements de l'infrastructure routière pour chaque espèce (Claireau *et al.*, 2019c). Un témoin peut également être suivi acoustiquement, pour juger de la potentielle évolution (baisse ou augmentation) du nombre de franchissements de l'autoroute par les chauves-souris, afin de différencier l'effet « année » de l'effet « localisation » (ouvrage / sans ouvrage). Ce témoin est assez proche, similaire et subissant les mêmes influences que le chiroduc ;
- des suivis visuels (Figures 2 et 4), par l'utilisation d'une caméra thermique. Cette

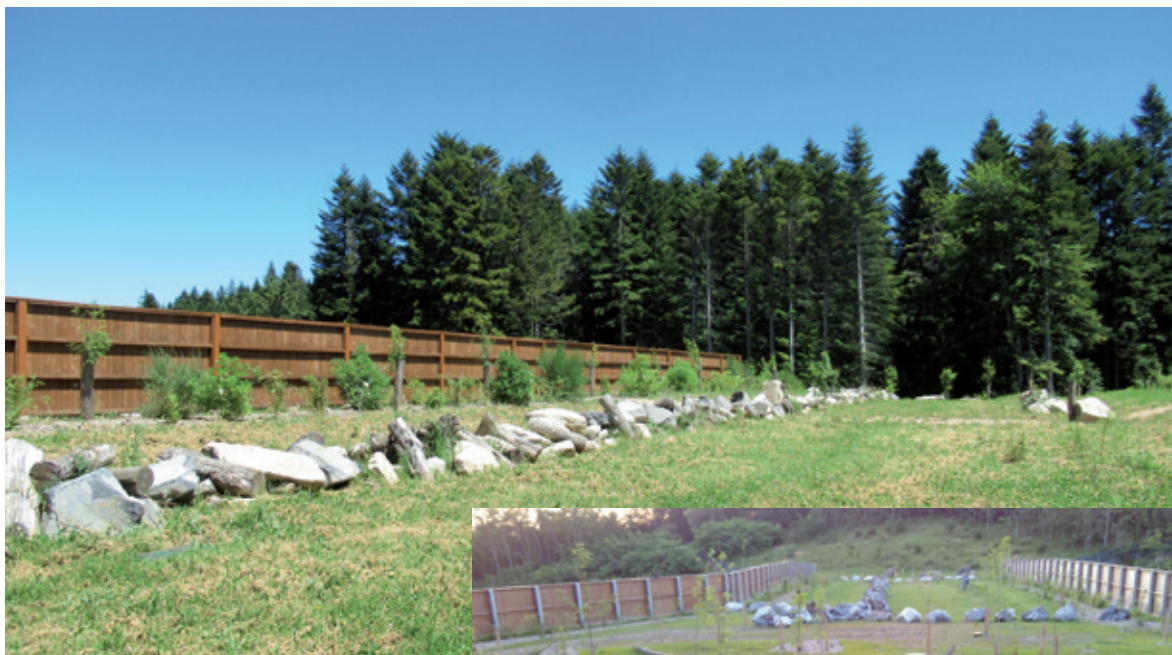
Figure 5: Écopont situé sur l'autoroute A89

sur les autoroutes A89, sur la commune de Prondines (Puy-De-Dôme) (Figure 5), et A64, sur la commune de Saint-Cricq-du-Gave (Landes) (Figure 6).

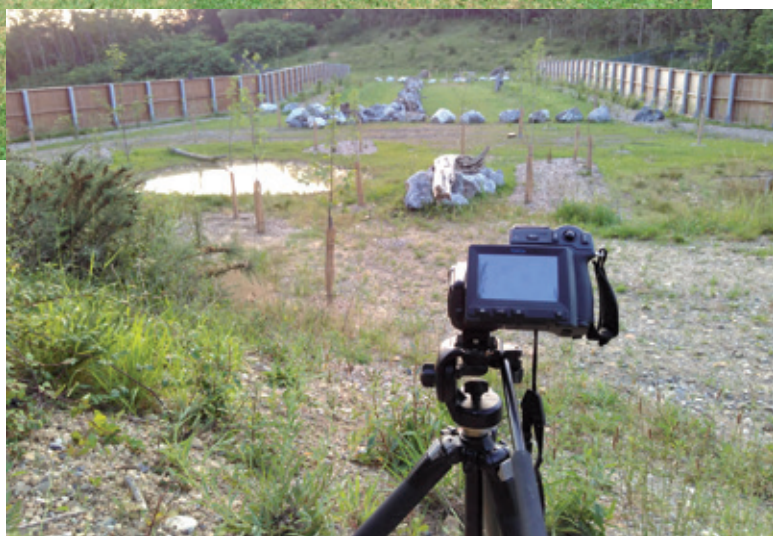
Figure 6: Écopont situé sur l'autoroute A64

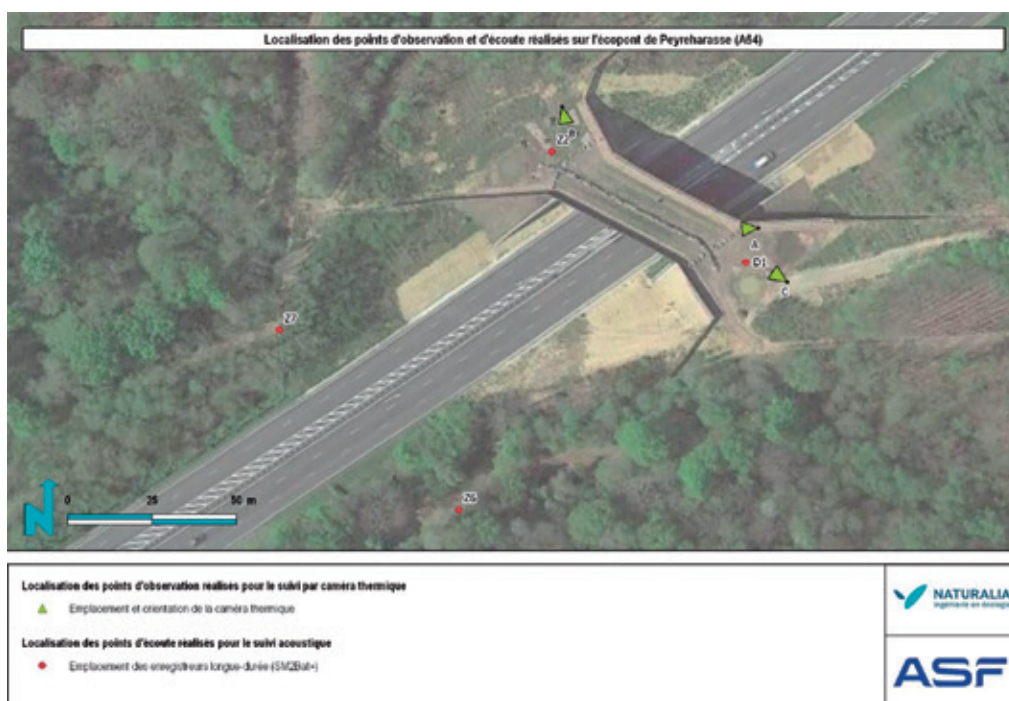
Figure 7: Localisation des points d'observation (caméra thermique) et d'écoute (SM2Bat+) réalisés sur l'écopont de Peyreharasse (A64)

Pour chacun d'eux, des suivis acoustiques en stéréo (i.e. avec deux micros par enregistreur) ont été réalisés simultanément au niveau de l'écopont et au niveau d'un témoin (quatre points de suivi au total). Les suivis à la caméra thermique ont été réalisés uniquement au niveau des écoponts sur trois localités (Figures 7 et 8).

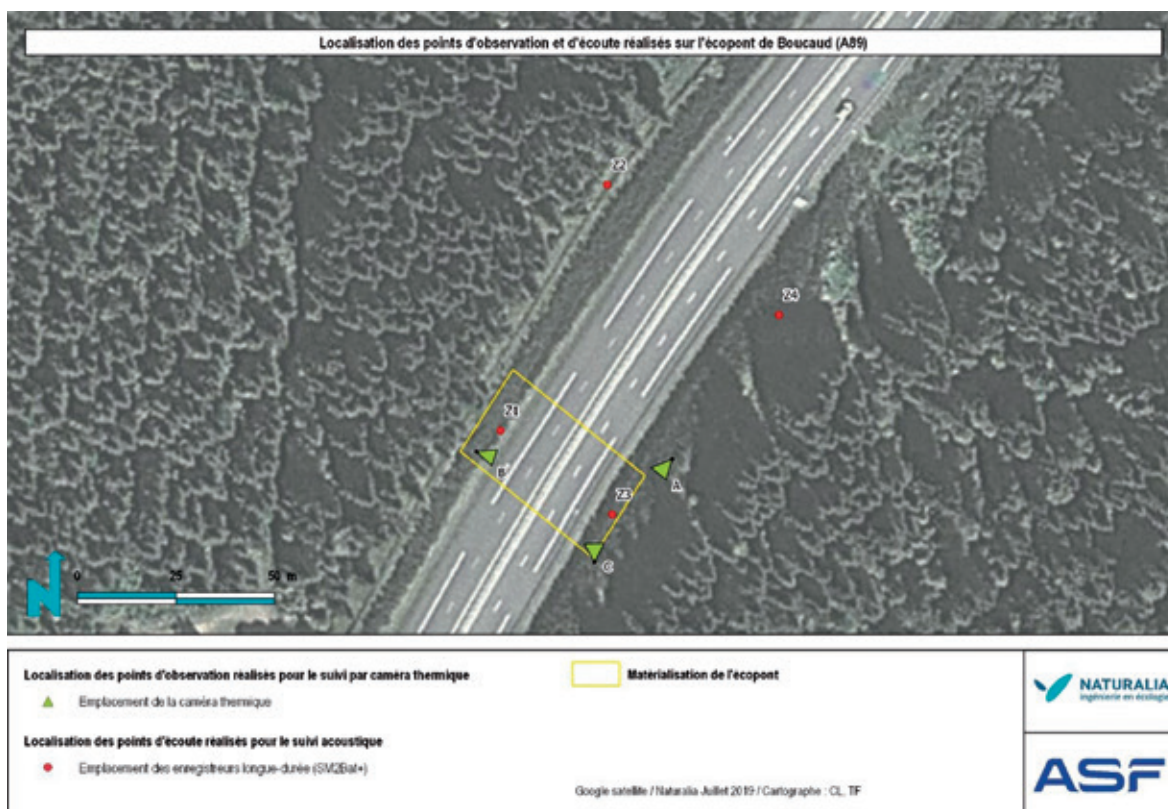
Figure 8: Localisation des points d'observation (caméra thermique) et d'écoute (SM2Bat+) réalisés sur l'écopont de Boucaud (autoroute A89)

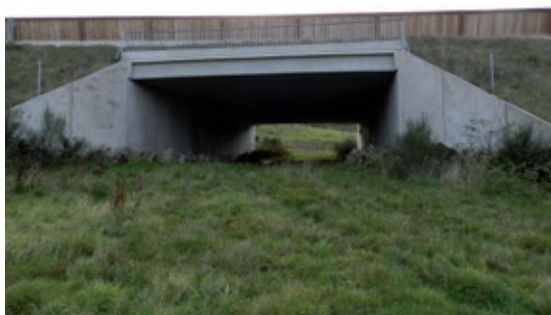
Figure 10 : PGF de Ronzière

franchissement : 3 passages à grande faune (PGF), 2 chiroducs, 1 tremplin vert et 1 ouvrage hydraulique aménagé (OHA) (Figures 10 à 13).

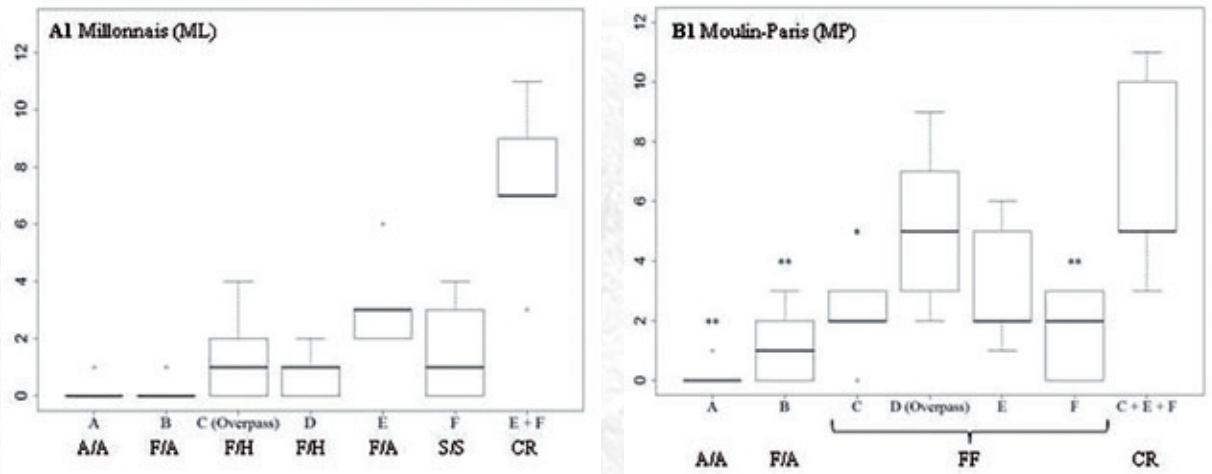
Figure 15: Nombre de franchissements de chauves-souris par nuit (données brutes), par paires d'enregistreurs acoustiques et par ouvrage dédié. Les types d'habitat sont spécifiés sous la lettre de chaque paire d'enregistreur (A: terres agricoles, F: forêts, H: haies, S: cours d'eau, CR: corridor). Les franchissements de chauves-souris au niveau de l'ouvrage dédié ont été utilisés comme référence (c.-à-d., intercept) dans chaque modèle (**, $P < 0,001$; **, $P < 0,01$; *, $P < 0,05$).

Les questions posées ont été les suivantes : les chiroduc sont-ils attractifs ? et quels paramètres influencent les facteurs de réussite ? Afin de répondre à ces questions, des suivis acoustiques améliorés ont été mis en œuvre (Figure 15).

Au total, ce sont six paires d'enregistreurs acoustiques en stéréo (c-à-d, avec deux micros par enregistreur) qui ont été disposées aux abords des deux chiroduc de l'autoroute A89, sur cinq nuits consécutives durant l'été 2016. Une paire d'enregistreurs a été posée aux droits de chaque chiroduc ; une paire témoin dans les mêmes caractéristiques environnementales que les chiroduc ; une paire en zone agricole (réputée pour n'avoir que très peu d'activité chiroptérologique) ; et trois autres paires aux abords du chiroduc, le long de l'autoroute, là où avaient été identifiés les couloirs de déplacements de chauves-souris lors d'expertises chiroptérologique (Letscher, 2007; Letscher *et al.*, 2007). Toutes les paires ont été espacées de 50 mètres, afin d'éviter les doubles comptages de chauves-souris.

Les résultats de ces suivis démontrent que les chauves-souris peuvent franchir l'autoroute au niveau des chiroduc (paire « Overpass », Figure 15).

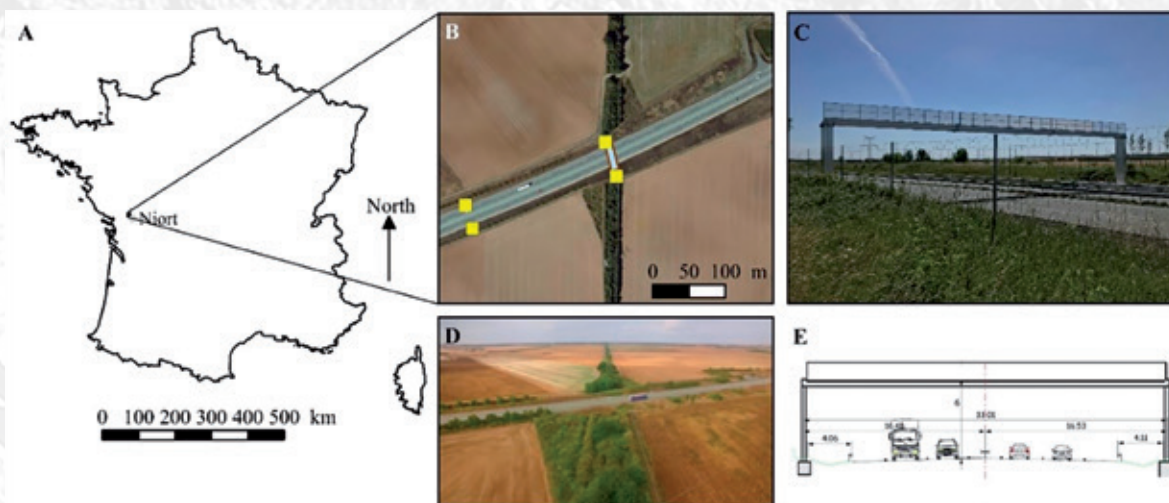
Figure 16: A. Localisation du site d'étude. B. Plan d'échantillonnage : enregistreurs acoustiques (carré jaune) et ouvrage dédié (ligne bleu). C. Photographie de l'ouvrage dédié. D. Photographie du site d'étude avant ouvrage dédié. E. Dessin technique de l'ouvrage dédié. (Source: Naturalia-Environnement/CESCO-MNHN/Greifswald University, Institut national de l'information géographique et forestière, Koox-production/Vinci-autoroutes).

Cet ouvrage localisé sur la limite communale de Saint-Pompain (79) et de Benêt (85) sur l'autoroute A83 au niveau du PK 119,6 a fait l'objet de suivis acoustiques avec **une approche « avant/après – contrôle/impact »** (Figure 16) et visuels avec une approche « avant/après » (Figure 17). L'ouvrage a été suivi durant trois années, d'avril 2016 à mai 2018 : 25 jours sans le portique (année n) et 25 jours avec le portique et plantation (année n+1 et n+2) soit 50 jours au total.

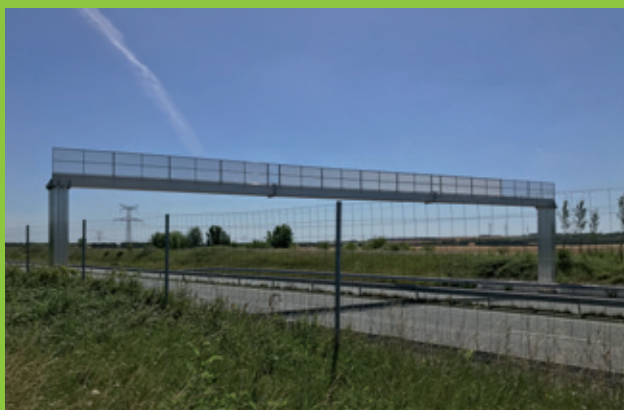
Figure 18 : Ouvrage dédié avec une grille dimensionnée pour une meilleure perception de cet ouvrage par les chauves-souris

L'ouvrage dédié s'apparente à un portique (type portique de signalisation) dont la longueur est de 31,5 m et d'une hauteur de six mètres. En lieu et place des panneaux de signalisation, une grille dont la maille est de 4,13 X 1,3 cm a été installée sur toute la longueur (Figure 18). Ce maillage spécifique permet aux chauves-souris de détecter la structure par cris d'écholocation. Par ailleurs, les poutres originales présentent des formes non-arrondies, permettant une meilleure détection par les chauves-souris. Vingt arbres de hauts-jets de cinq mètres de hauteur ont également été plantés (soit dix de part et d'autre de l'ouvrage dédié), dans la zone d'emprise foncière initialement dépourvue de ligneux, toujours dans le but de guider les chauves-souris au niveau de l'ouvrage dédié (Figure 19).

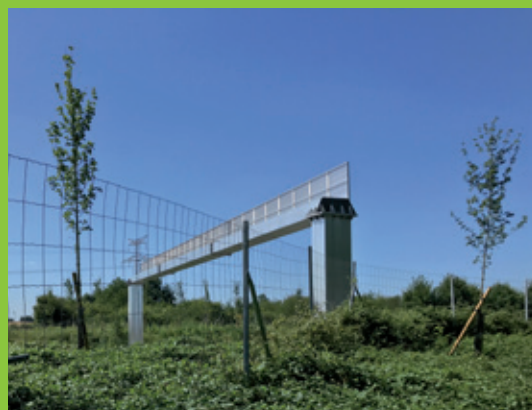
Figure 19 : Plantation d'arbres de haut-jet au plus proche du portique
