# Problématique du besoin de pénétration des sangliers dans les emprises autoroutières

## Le cas de l'autoroute A 57 (Escota)

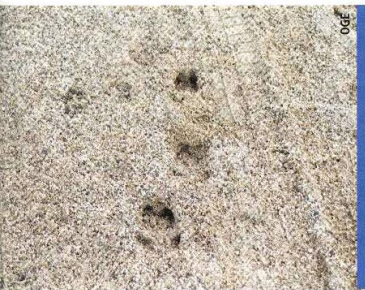
▲ Photo 1  
Le piège à traces est constitué de bandes de sable disposées en bordure de la route et aux entrées de l'ouvrage - Chemin de la Cusmadière, entrée nord

▲ The animal track trap is made up of sand strips arranged on the road side and at structure entrances - Cusmadière underpass, north entrance

Le piège à traces (photos 1 et 2) consiste à disposer des bandes de sable (largeur minimale de 3 m) de sorte à croiser le cheminement de tout animal cherchant

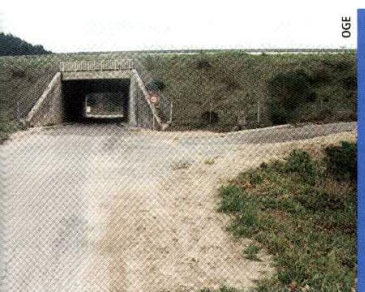
▲ Photo 2  
Traces de sanglier relevées au nord du passage inférieur du chemin de la Cusmadière, le 6 janvier 2000

▲ Wild boar tracks found north of Cusmadière underpass on 6 January 2000

Au cours de cette opération, le plus grand nombre de traces de sangliers a été noté en septembre et octobre 1999. Une traversée probable d'un sanglier a été observée le 10 octobre 1999. Le nombre des traces de ces animaux a été minimal de la fin de l'hiver à l'été.

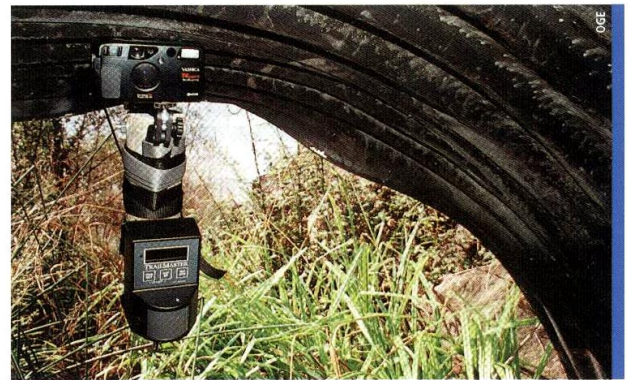
▲ Photo 3  
L'appareil photographique est placé au-dessus du radar, et l'ensemble à l'entrée de la buse - Buse des Lauvets

▲ The camera is placed over the radar, and the entire system at the entrance of the culvert - Lavets culvert

Le piège photographique (photos 3, 4 et 5) est composé d'un radar sensible à la combinaison du mouvement et de la chaleur. Le système de détection est également un compteur d'événement qui mémorise les dates et heures de chaque passage. Dans les buses, le dispositif a été placé soit au centre du passage pour la buse la plus large, soit à l'entrée de celui-ci pour les buses plus étroites. Des profils d'activité journalière, saisonnière, annuelle sont faciles à obtenir. L'opération peut être entravée par des pannes techniques, des noyades lors de pluies torrentielles, la dégradation ou le vol du matériel.

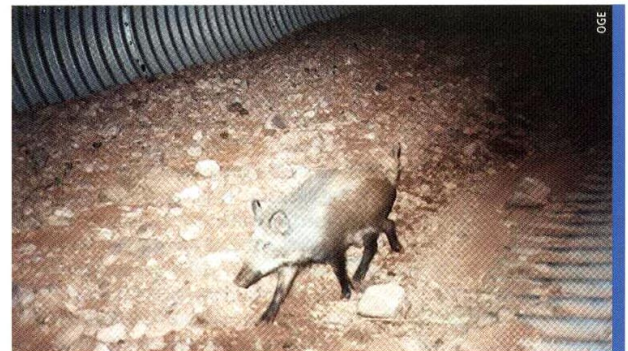
▲ Photo 5  
Sanglier dans la buse de la Maurine, Pk 23,050, le 10 septembre 1999 à 19 h

▲ Wild boar in the Maurone culvert, km marker 23.050, on 10 September 1999 at 19:00 hours

Trois passages de sanglier ont été observés : une traversée le 10 septembre 1999 à 19 h et un aller-retour dans la journée du 18 janvier 2000 à 0 h 26 et 23 h 19 par un individu de plus grande taille que le premier.
