# Retour d'expérience

### Amélioration de la transparence écologique de voies navigables

**PORTEUR DE PROJET :** -Fédération départementale des chasseurs de la Nièvre  
-Voies navigables de France

**LOCALISATION :** Département de la Nièvre (58)

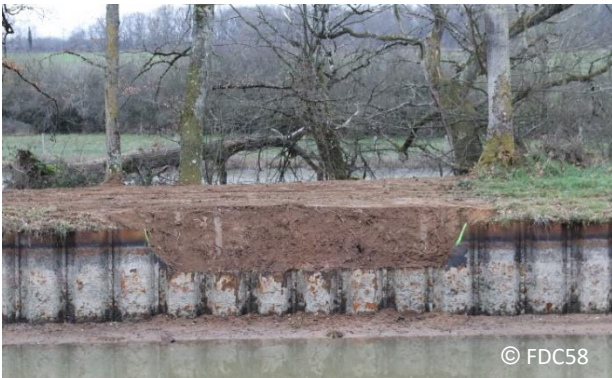
Figure 1 : Découpage des palplanches et décapage de la terre

L'enrochement consiste à découper les palplanches des berges, décaper la terre puis niveler celle-ci sur 5 à 6 mètres de long, 2 mètres de large et 40 cm de profondeur. Des pierres concassées d'environ 80/150 sont ensuite mises en place et tassées. Sur la Véloroute bordant les berges, les aménagements sont signalés par des poteaux fluorescents.

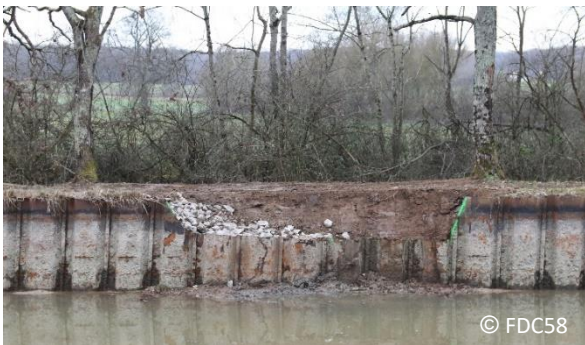
Figure 2 : Enrochement de la zone ouverte

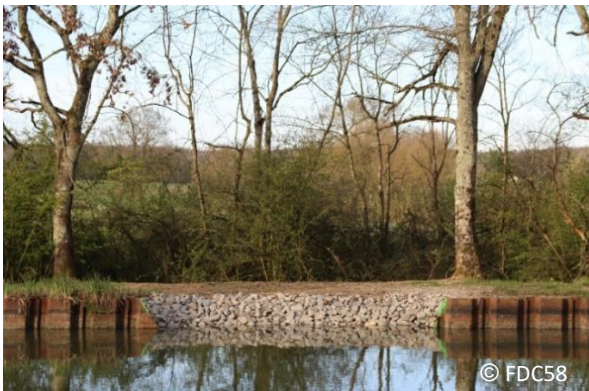
Figure 3 : Aménagement une fois terminé, permettant une sortie de l'eau simplifiée

Le type d'aménagement qui a été choisi est l'enrochement. Cette solution permet un point de fuite visuel pour les animaux (en contraste avec les palplanches), il réduit l'érosion des berges, ne nécessite pas d'entretien particulier et a un coût très limité.

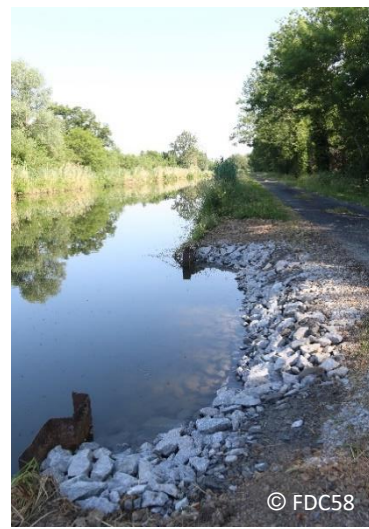
Figure 4 : Vue latérale de l'aménagement

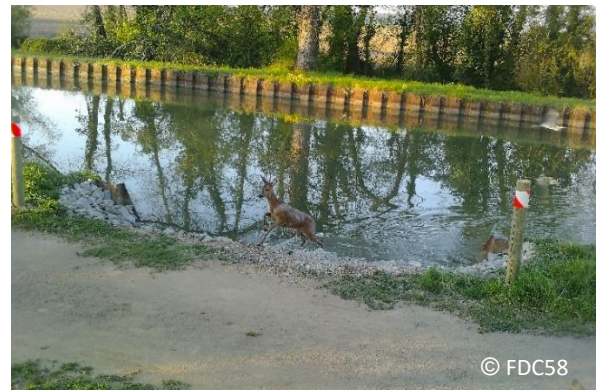
Figure 5 : Chevreuil sortant par un aménagement

Des pièges photos ont été installés au niveau de chaque aménagement, pour une durée minimum d'un an, afin de s'assurer de l'efficacité de ces derniers.

- La première année, les pièges photos ont montré que 19 chevreuils et 2 blaireaux ont pu sortir du canal grâce aux aménagements. Trois cadavres de chevreuils ont été retrouvés.
- La seconde année, 24 chevreuils, 4 sangliers, et 1 chat forestier ont été observés sortant par un des aménagements. 11 chevreuils, 1 blaireau, et 1 renard noyés ont été retrouvés.
- La troisième année, 42 chevreuils, 37 sangliers, et 3 blaireaux ont été observés sortant de l'eau.

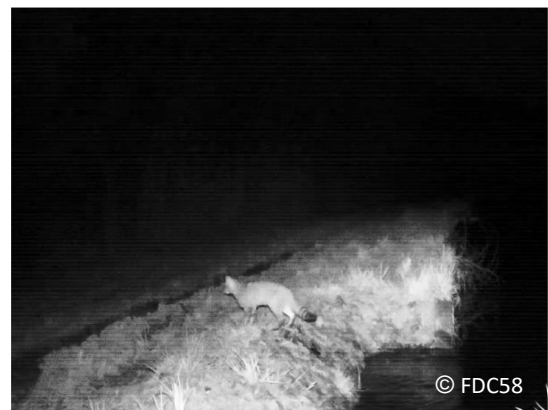
Figure 6 : Chat forestier sortant par un aménagement
