Passage à petite faune : l'exemple du Cheylas en Isère

Identité du territoire

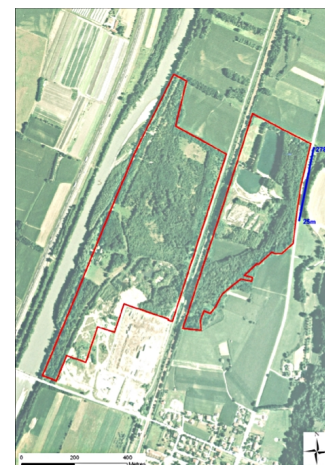
En bleu la zone de passage sur la RD523
En rouge la délimitation de la zone en APPB

La zone de franchissement représente un corridor de 260 mètres de large environ correspondant au secteur où les boisements (coteau à l'est et boisement mésohygrophile à l'ouest) sont les plus rapprochés.

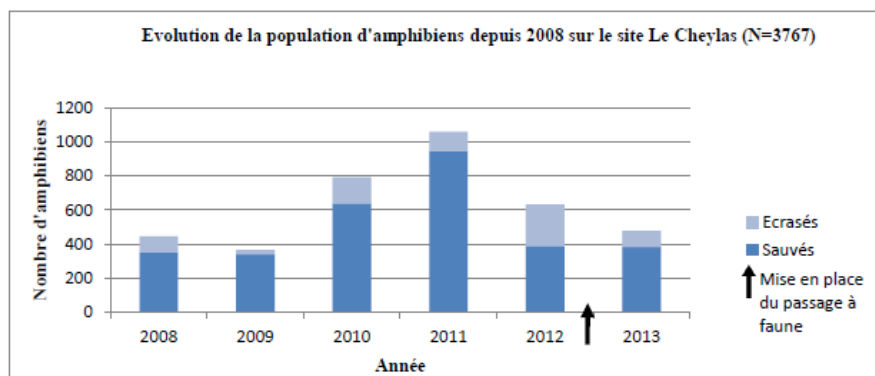
Histogramme représentant l'évolution de la population d'amphibiens sur le site Le Cheylas depuis 2008

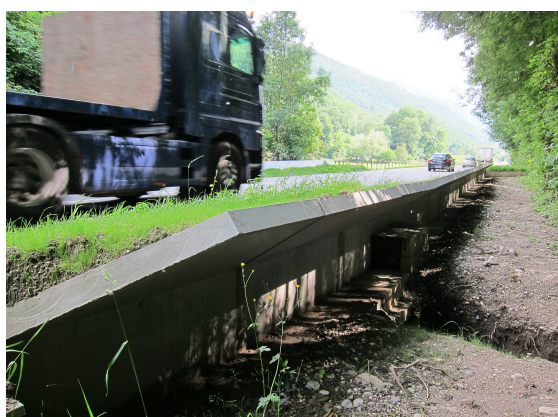
Passage à faune du Cheylas, vue sur le bavolet
© A. Daloz - Aten

- Section de 400 mm, la hauteur ne permettant pas aux amphibiens de ressortir une fois à l'intérieur,
- Épaisseur du béton de 50 mm pour présenter une résistance suffisante aux tassements (proximité de la circulation de véhicules),
- Ajout d'un bavolet pour prendre en compte les spécificités de la rainette verte.
