# RESTAURATION DES CONTINUITÉS ÉCOLOGIQUES DE L'A719 (SECTION GANNAT – VICHY)

## Contexte

## Localisation des 13 passages à faune terrestres et aquatiques réalisés

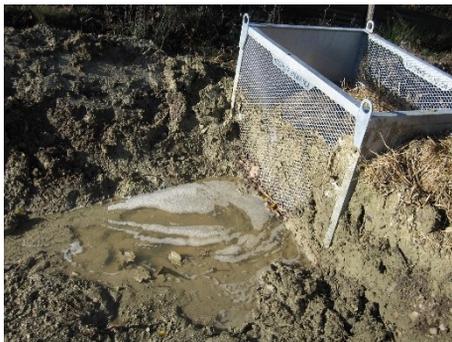
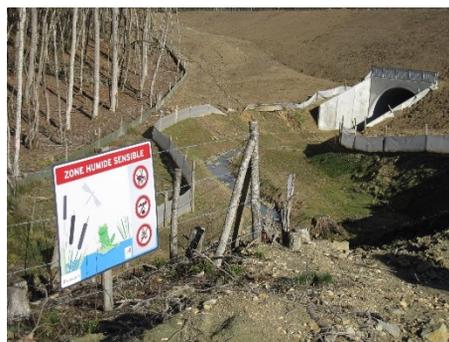
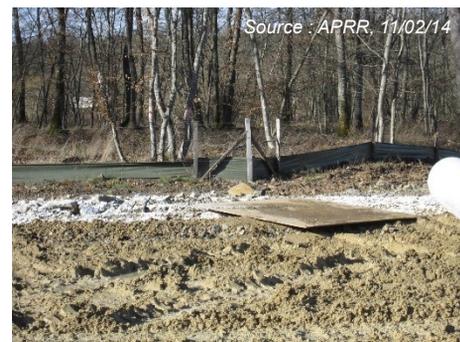
Quelques exemples de mesures environnementales en phase chantier

- A : Un assainissement provisoire composé de bassins, fossés stockeurs et filtres à paille de type Modul'AP sur l'ensemble du chantier.
- B : Barrières en géotextile au droit des cours d'eau afin de renforcer la filtration des eaux de ruissellement et éviter les fines.
- C : Panneau de sensibilisation sur la présence des amphibiens, couplé à des quarts d'heure de prévention auprès des équipes chantier
- D : Filet anti-batracien couplé aux captures d'individus sur les chantiers, relâchés vers les mares de substitution créées en amont.

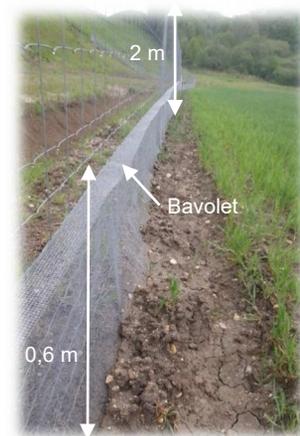
Clôtures anticollision grande faune à maille progressive sur tout le linéaire, doublées de clôtures à maille fine au droit des bassins, cours d'eau, zones humides et mares pour limiter l'intrusion des batraciens.

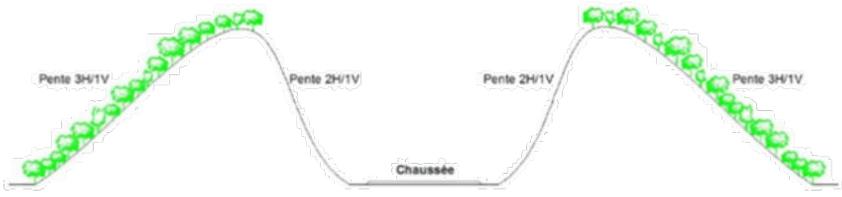
Schéma de principe du hop over

Deux hop over ont été réalisés le long de l'emprise. Le premier à proximité du bois de Chanterelle et le second au lieu-dit les Prunes à proximité du Bois Clair / Bois Cariol.

De jeunes plants forestiers ont été plantés de part et d'autre : à terme, cette végétation permettra de guider la faune volante (dont les chiroptères) au dessus de l'autoroute et de la voie ferrée.

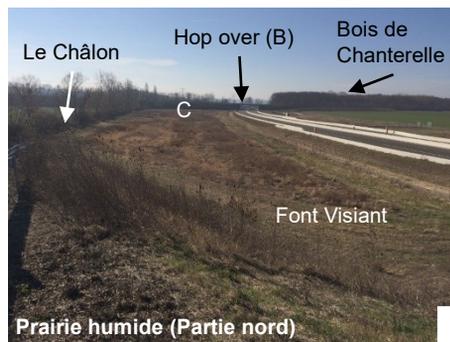
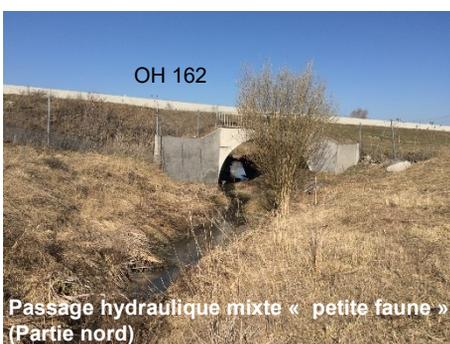
Enjeux hydrauliques de Font Visiant

Les ouvrages et aménagements hydrauliques sous la voie projetée ont été dimensionnés pour la crue centennale.

- Continuité des écoulements superficiels et limitation des perturbations des milieux physiques et naturels
- Pas de zones de stockage et d'inondation en amont des remblais routiers
- Sécurité des usagers de la route vis-à-vis des inondations
- Prévention contre les dégâts causés aux remblais routiers
- Limitation des embâcles (la hauteur étant suffisante)
- Maintien les migrations piscicoles

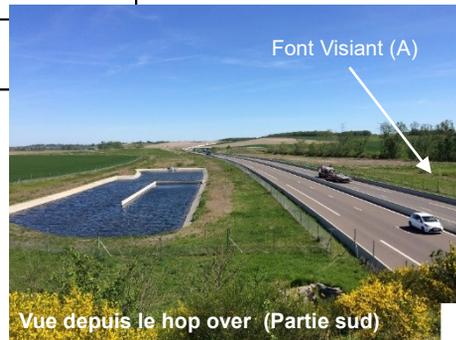
Source : APRR, 14/05/19

Caractéristiques des ouvrages hydrauliques mixtes du cours d'eau Le Châlon

N° de l'ouvrage	Écoulement	Cours d'eau	Type d'ouvrage	Dimensions H x L (m)	Longueur (m)	Observation complémentaire
OH 162	Permanent	Le Châlon	Voute	2,8 x 5	42	Banquette « petite faune »
OH 160	Permanent	Le Châlon	Cadre	3,8 x 6

Préserver la zone refuge boisée et la zone humide du Châlon a nécessité :

Cela a permis la création de 3,18ha de zone humide (en compensation des 2,3 ha impactés par le projet).

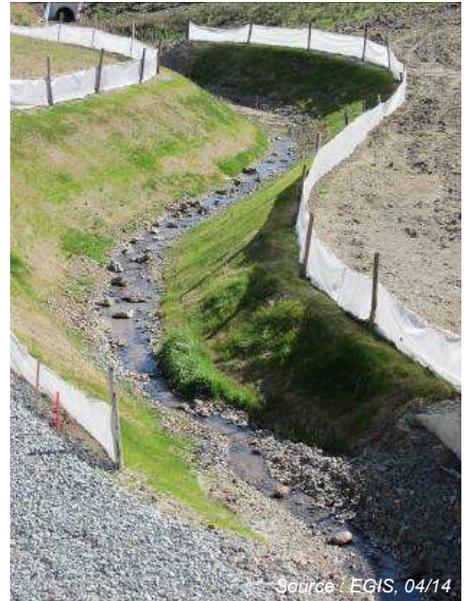
Type de reméandrage amont / aval des passages hydrauliques du Châlon (Stade en eau après levée des semences herbacées)

Terrassements : avec des matériaux du site peu perméables.  
Lit d'étiage : méandreux, 0,3 m de profondeur x 0,5 m de largeur (variable selon le cours d'eau considéré) de manière à conserver une lame d'eau en période sèche.  
Fosses de profondeur : 0,5m, distribuées tous les 15 m env.  
Fond de lit : granulométrie 0 / 150 mm.  
Caches à faune piscicole : blocs de 300 mm disposés de manière éparse dans le cours d'eau et / ou racines d'arbres.  
Berges : 20 cm de terre végétale + géotextile (type jute) + semences.
- **Méthode de rescindement sous l'ouvrage**

Reconstitution du lit avec des matériaux du site.  
Création d'un lit d'étiage.  
Berge talutée en pente douce et composée de matériaux du site avec la partie supérieure en terre végétale.  
Mise en place de blocs sur la pente de berge afin de la stabiliser et de la rendre irrégulière.
- **Typologie des fossés créés**

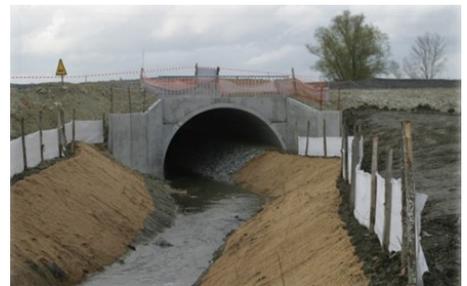
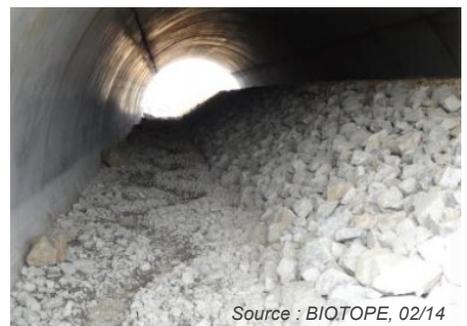
Passage hydraulique mixte pour petite faune (OH 162) avant mise en eau

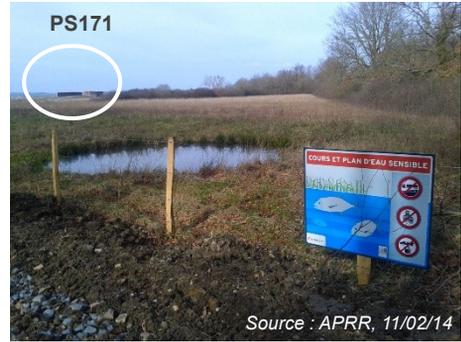
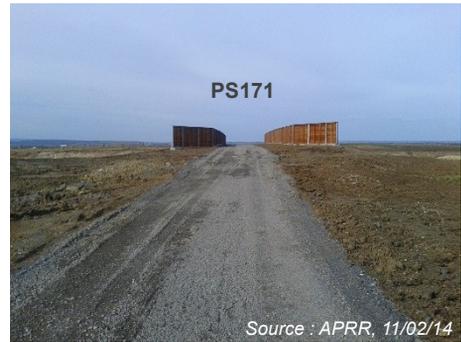
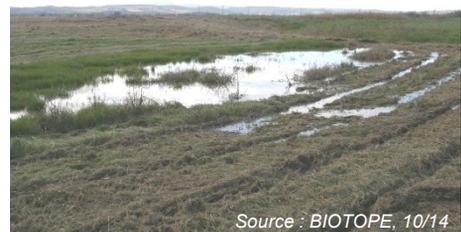
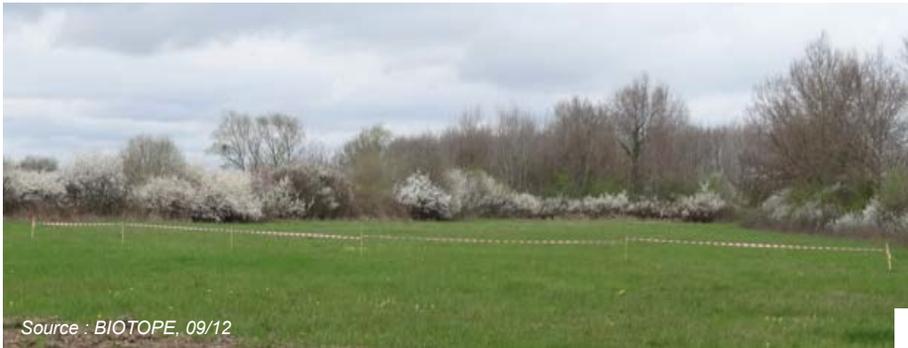
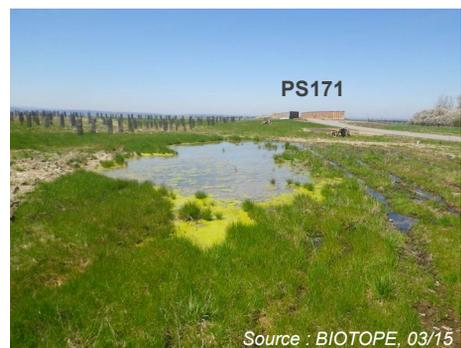
- A : Préservation de la prairie humide de 0,97 ha avant création des mares de substitution.
- B ; Colonisation spontanée par la Renoncule à feuilles capillaires (*Ranunculus trichophyllus*)
- C : Création de fossé et ripisylve. / D : Mesures de suivis herpétologiques.

Les 3 mares de compensation prévues ont été réalisées (50 m<sup>2</sup>).

Une dépression humide apparue durant les travaux de plantations de l'ONF a été valorisée en une 4<sup>ème</sup> mare (B).

2 fossés (250 m de linéaire au total) ont été créés pour la reproduction des amphibiens dont le Sonneur à ventre jaune. Ils sont en connexion avec 2 des mares du site. Leur objectif est atteint dès leur création où sont détectés le Triton crêté (*Triturus cristatus*), le Crapaud calamite (*Bufo calamita*), le Crapaud commun (*Bufo bufo*), en plus des espèces ci-dessus.

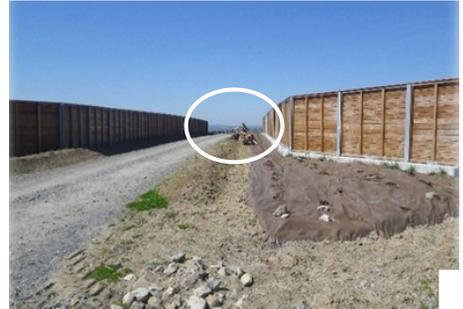
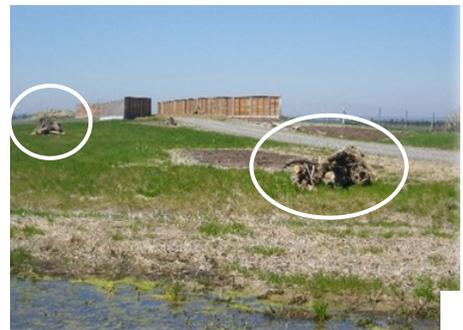
Zones refuges temporaires pour la faune

Des tas de branches et de pierres ont été disposés au droit des entrées et sur le côté de l'ouvrage (Photos A & B) afin de servir de refuge temporaire à la faune durant les travaux et de constituer des milieux favorables pour elle.

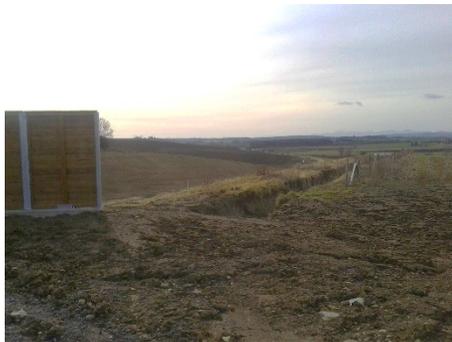
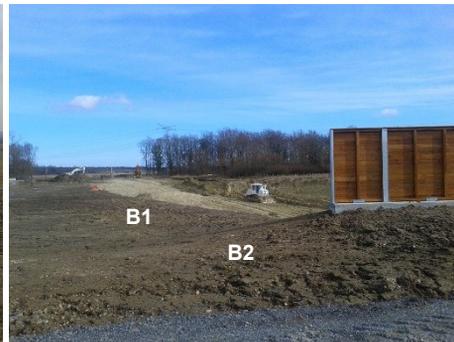
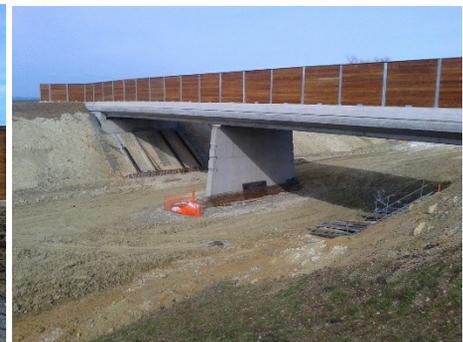
Abords du passage supérieur en phase chantier, côté sud

Le passage à faune supérieur mixte PS171 est en mode doux. Il permet la reconnexion d'un chemin existant, emprunté par la faune et « ponctuellement » par des engins agricoles.

Une végétation arbustive, reliée aux boisements existants a été implantée par l'ONF de chaque côté du passage supérieur, constituant des éléments attractifs pour la faune.

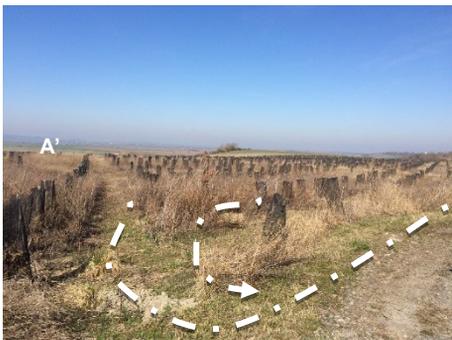
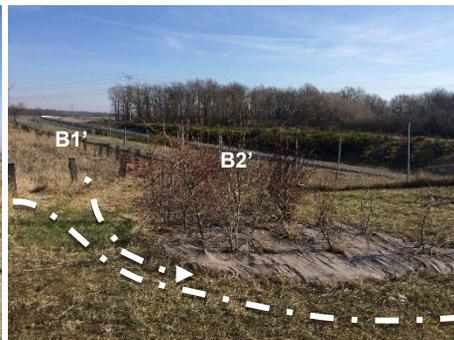
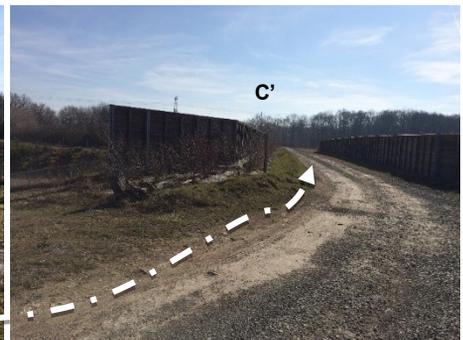
Abords du passage supérieur en phase exploitation, côté sud et cheminements grande faune constatés en 2015

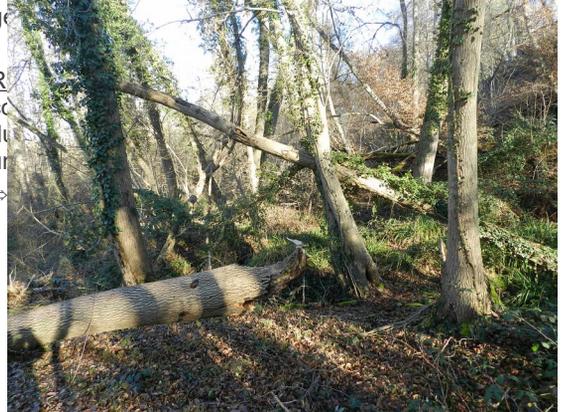
Caractérisation d'un réseau d'arbres morts ou sénescents

Une cartographie des essences en présence (Chêne, Hêtre, Frêne commun, Merisier, Tremble, Peuplier noir, Saule marsault) a été réalisée en hiver pour établir le plan de gestion le plus approprié.

- Maturation : petit bois, bois moyen, gros bois, très gros bois
- Présence : bois morts (sur pied ou gisant au sol), arbres à cavité, porteurs de nids et / ou de trous de pics

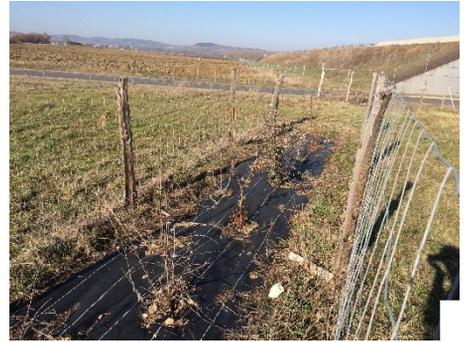
Plantations sur sol nu

Les plantations représentent une surface importante (43 ha). Le taux de reprise est d'environ 15 % lorsque les conditions pédologiques sont réunies (présence de terre végétale sur une épaisseur suffisante).

Toutefois, en l'absence de terre végétale, la reprise peut s'avérer délicate avec des pertes pouvant atteindre 80%.

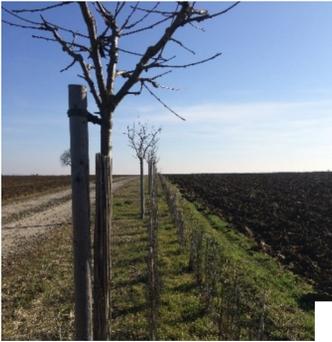
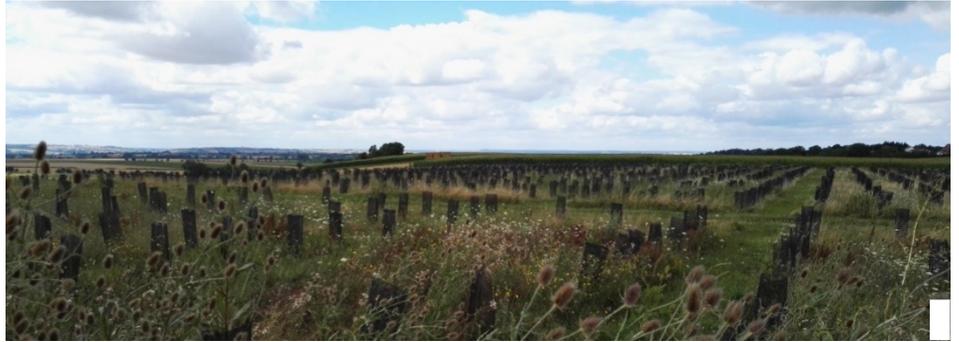
A : Haie paysagère avec barrière de protection / B : Haie mixte bocagère  
C : Installation de boisement compensateurs

Ces plantations sont toutes protégées par des filets de protection pour éviter la dégradation par les herbivores (chevreuils notamment).

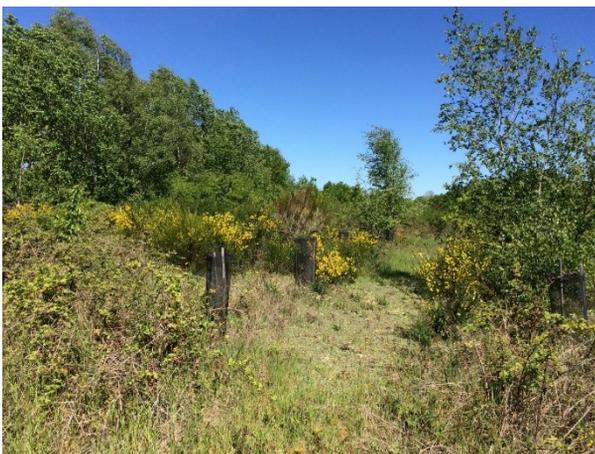
Plantations sous couvert (en zone boisée)

Le reboisement est réalisé sans débroussaillage préalable :

- allègement du travail de mise en œuvre (moyens humains et matériels)
- protection des nouvelles plantations par le couvert végétal préexistant au sein duquel elles sont implantées

Des cloisonnement sylvicoles de 2m de large sont implantées tous les 2 rangs :

- entretien facilité des abords de l'A719 (adaptation d'un tracteur agricole de 50 CV de 1m50 de large avec gyrobroyeur)
- circulation des grands mammifères et alimentation des herbivores car de nombreuses graminées s'y expriment

- Le taux de reprise de ces plantations est supérieur à 90%.
